Inspecter même là où ne mène aucun chemin

C'est en décembre 2021, après 4 mois de travail intense, que les services environnementaux de la ville de Bielefeld ont terminé le nettoyage et l'inspection d'un tronçon de collecte de 6,1 km de long du canal principal. Une partie de ce tronçon se trouvait en forêt, sans possibilité d'accès aux conduites. Pour pouvoir néanmoins atteindre un résultat complet, les services environnementaux de la ville de Bielefeld n'ont pas lésiné sur les efforts. Le collecteur a été intégralement nettoyé, tout en préservant la nature et en tenant compte des exploitations avoisinantes et des aspects économiques. L'exploitant du réseau a réalisé une inspection complète des conduites accessibles au moyen du système de chariots mobiles pour caméra IBAK MainLite easy.

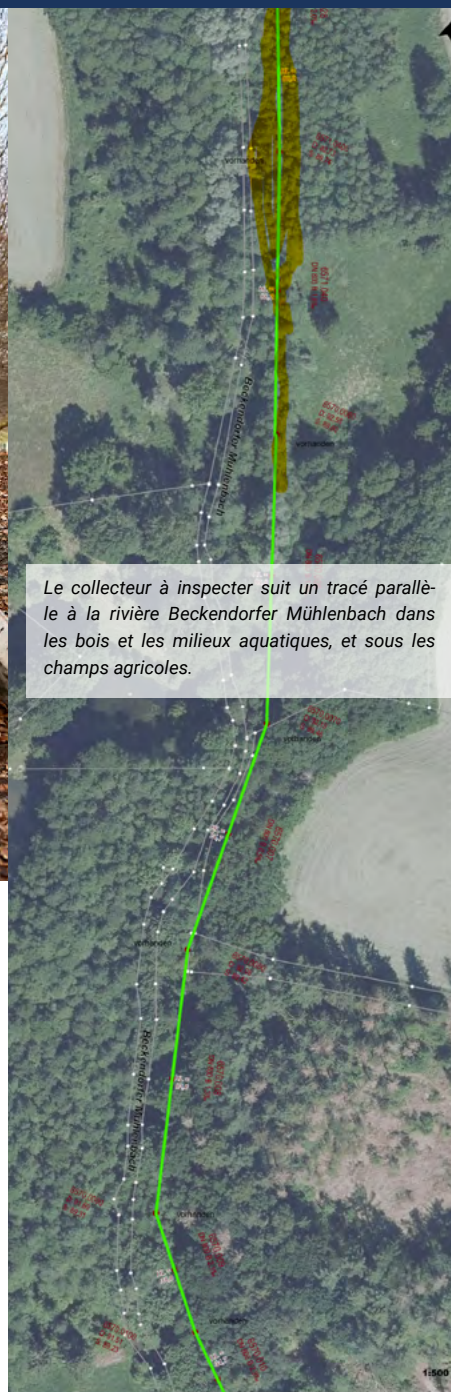
Le collecteur à inspecter suit un tracé parallèle à la rivière Beckendorfer Mühlenbach dans les bois et les milieux aquatiques, et sous les champs agricoles.

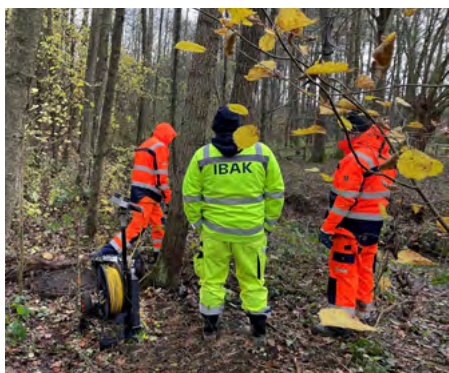
Grâce à l'installation compacte sur chariot mobile IBAK MainLite easy d'un poids de 41 kg, les services environnementaux de Bielefeld ont pu accéder à tous les puits situés en forêt, et donc réaliser une inspection complète du collecteur principal.

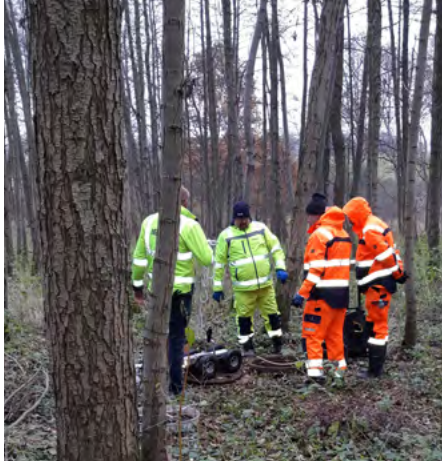
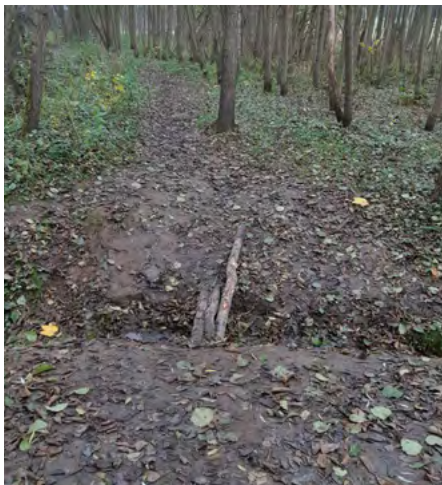
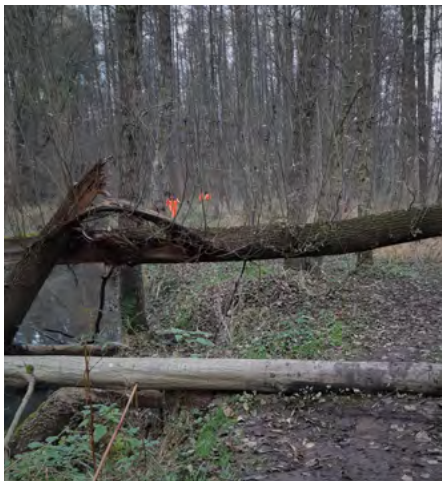
Pour pouvoir atteindre les puits, il fallait notamment se rendre en plein cœur de la forêt, à l'écart de l'étroit chemin, qui présentait déjà lui-même des obstacles : il fallait traverser un sol marécageux et glissant, passer des arbres couchés au sol et des petits ruisseaux, et affronter la végétation sauvage.

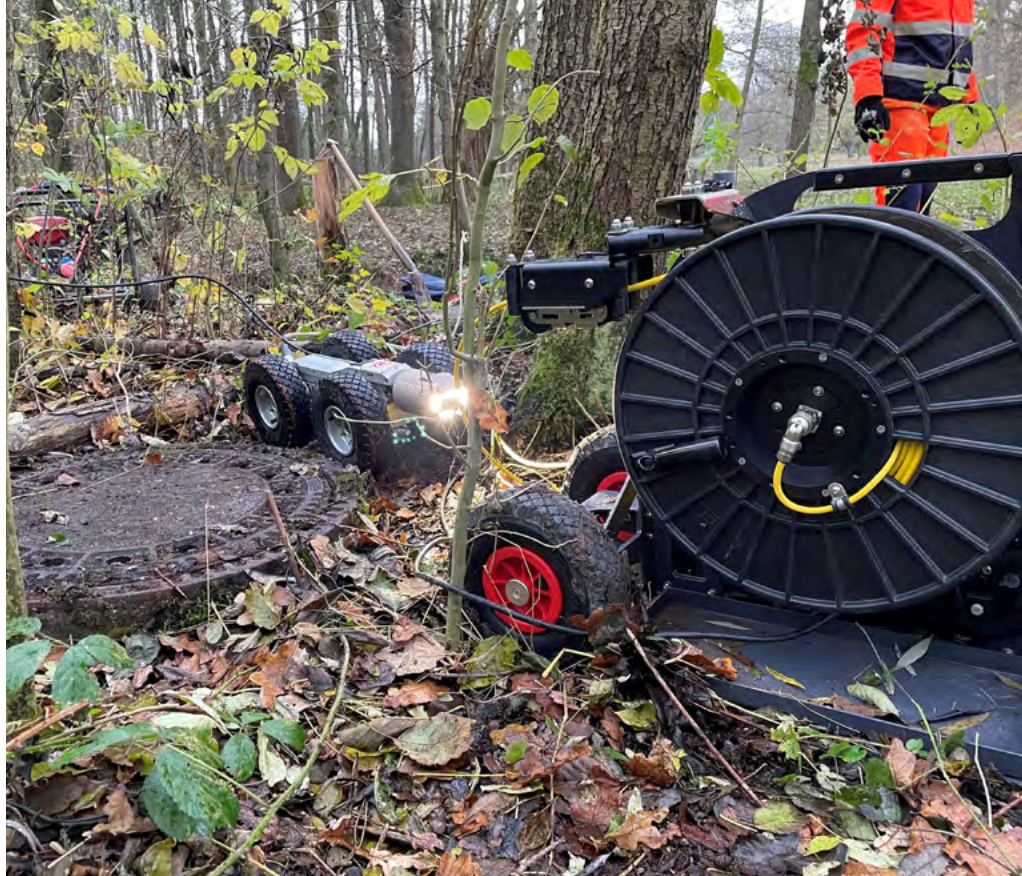
Pour l'inspection des conduites DN 250 à DN 900, a été montée sur le véhicule IBAK T 76 une caméra ORPHEUS 2 à tête rotative et pivotante, qui permettait de faire pivoter automatiquement les manchons sur la tête de caméra entièrement rotative.
