Aqendo nutzt MiniLite und NanoGator für Hausanschlusssanierung

Mobil und elektrisch in Leipzig

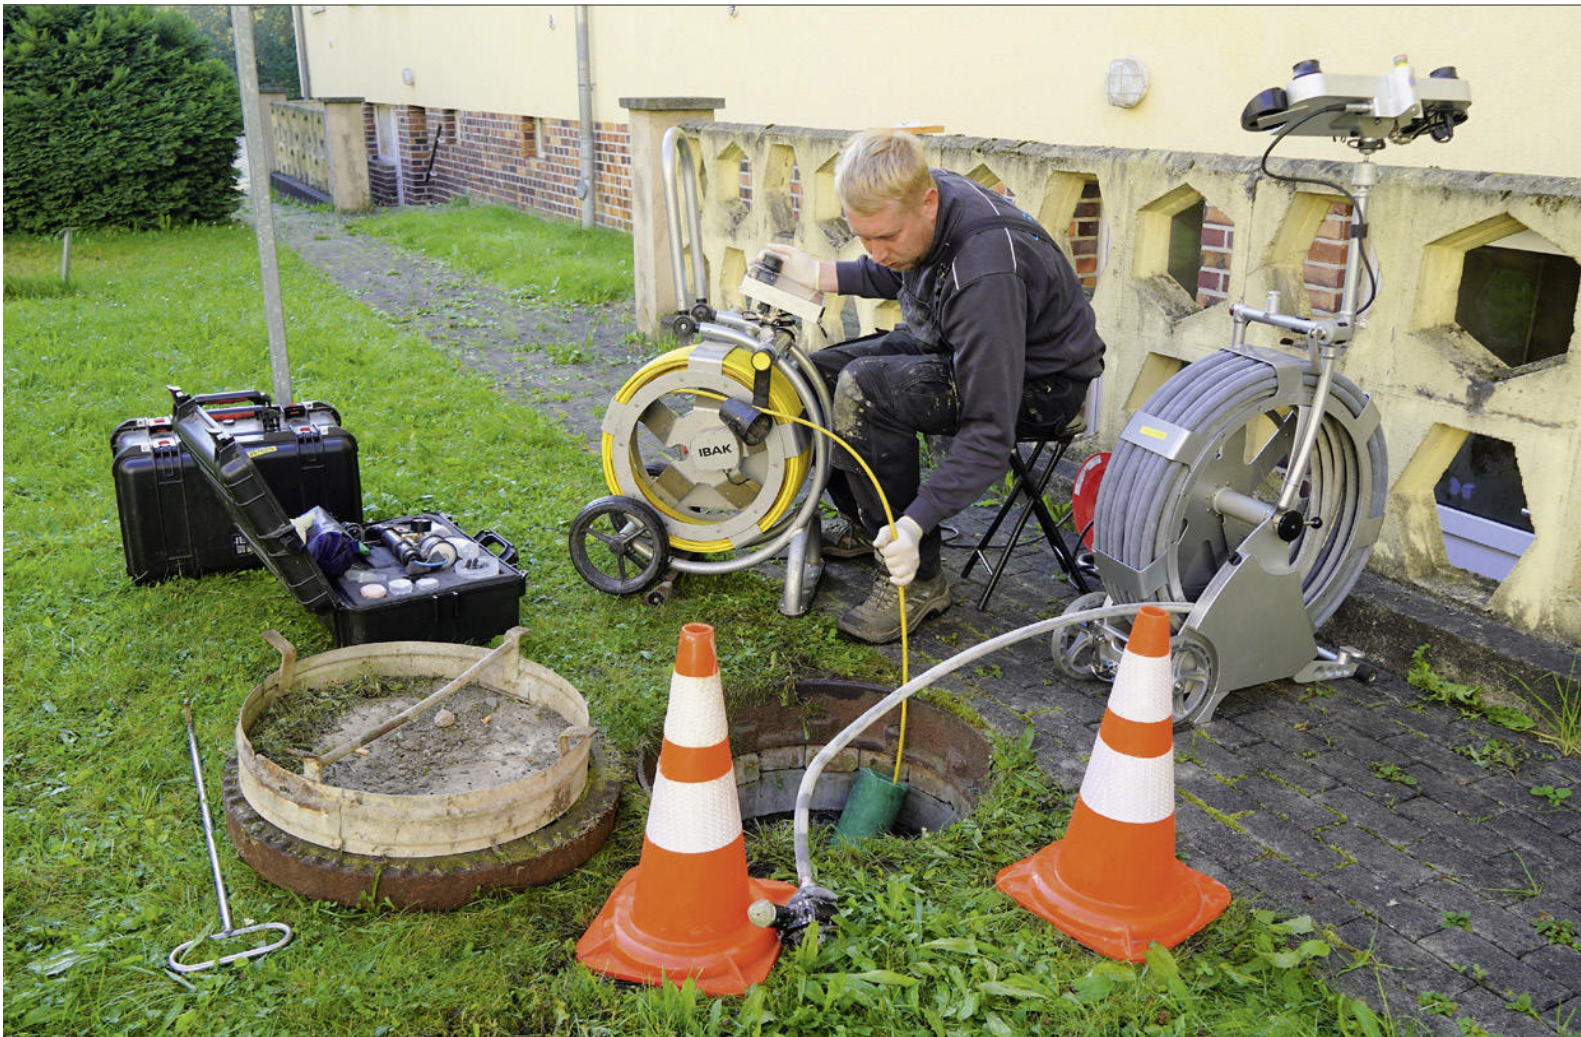
Mit der Schiebekamera-Anlage MiniLite verschaffte sich Aqendo-Mitarbeiter Steffen Mies zunächst einen Überblick über die Leitung, bevor er mit dem Hausanschlussfräser NanoGator die durch das Einbringen des Schlauchliners verschlossenen Zuläufe wieder öffnete.

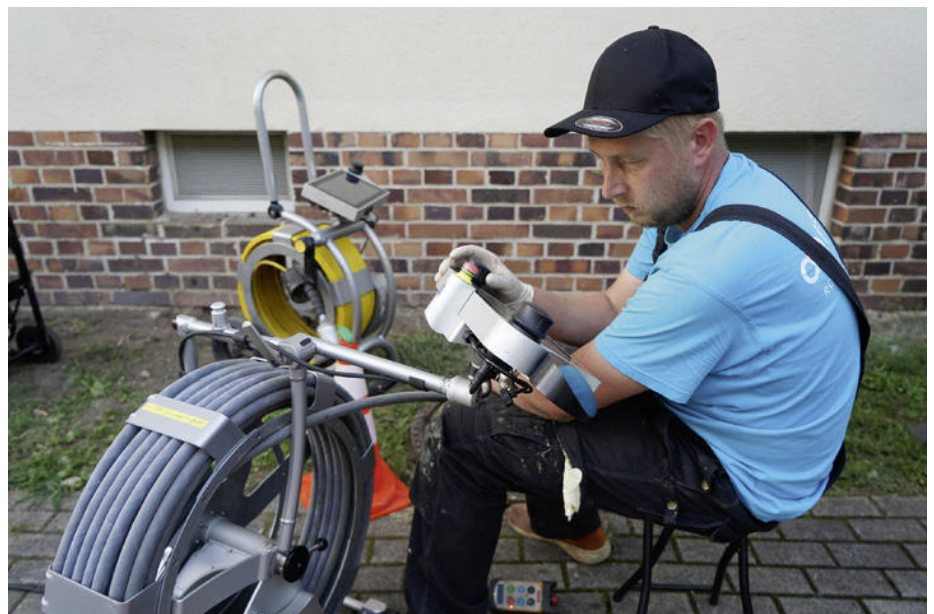
Aqendo-Mitarbeiter Steffen Mies ordnete sich die Haspel und das Bedienpult des NanoGators flexibel an die jeweiligen Gegebenheiten ergonomisch sinnvoll an. | Fotos: IBAK
