## Sanierung unter Extrembedingungen - Abschließende Inspektion des Düsseldorfer Rheindükers

Seit Mitte der 60er Jahre betreibt die Landeshauptstadt Düsseldorf einen rund 1.000 m langen Düker unter dem Rhein, der das gesamte Abwasser, das im rechtsrheinischen Düsseldorfer Norden anfällt, auf die linke Rheinseite zum Klärwerk Nord leitet.

Die anspruchsvolle Dükersanierung übernahm die I+D Sanierungstechnik GmbH aus Bocholt im Auftrag der Stadtentwässerung Düsseldorf. Als Spezialist für grabenlose Sanierungsverfahren übernahm das Unternehmen die fachgerechte Umsetzung der Arbeiten unter den besonderen Rahmenbedingungen der Dükeranlage. Mit der Abnahmebefahrung im Juli 2026 ist das komplexe Projekt nach 5 Jahren erfolgreich abgeschlossen.

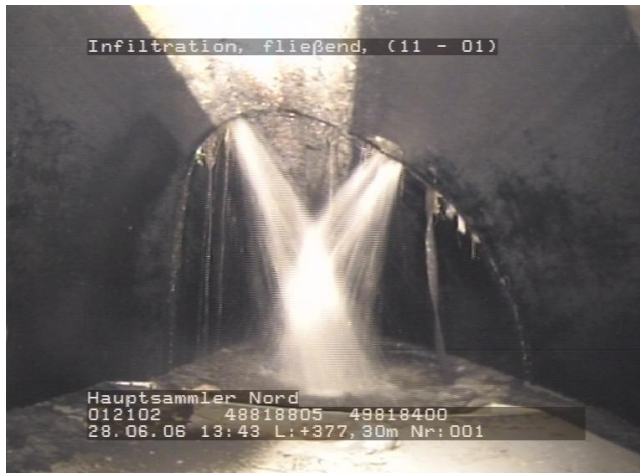
Oben links: Einer von fünf Wassereintritten

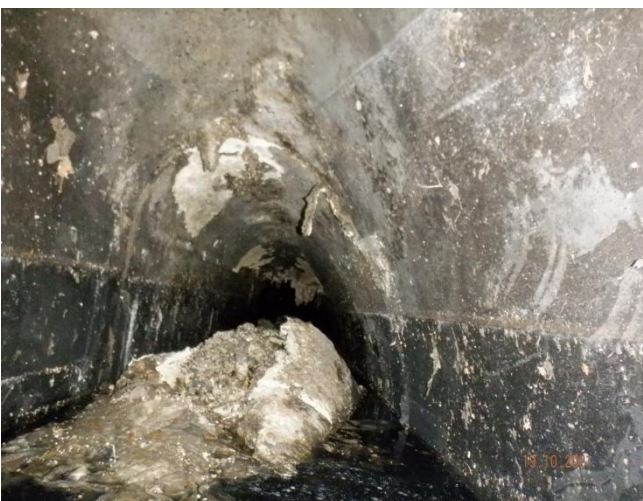
Unten links: Absaugung der Verschlämmung

bewegt werden konnte. Ergänzend kam ein eigens entwickeltes Lorenwagen- und Seilwindensystem zum Einsatz, mit dem die gelösten Ablagerungen sicher aus dem Bauwerk transportiert wurden. Das abgebaute Material wurde über eine Krananlage aus rund 24 Meter Tiefe gehoben und in Spezialcontainern entsorgt. Aufgrund einer hohen Schadstoffbelastung war die Entsorgung des Förderguts mit erheblichem Aufwand verbunden. Über einen Zeitraum von rund eineinhalb Jahren wurden die Ablagerungen abschnittsweise entfernt. Insgesamt wurden 512 Tonnen Ablagerungen fachgerecht entsorgt. Anschließend erfolgte eine detaillierte Schadensaufnahme als Grundlage für die Sanierungsplanung.

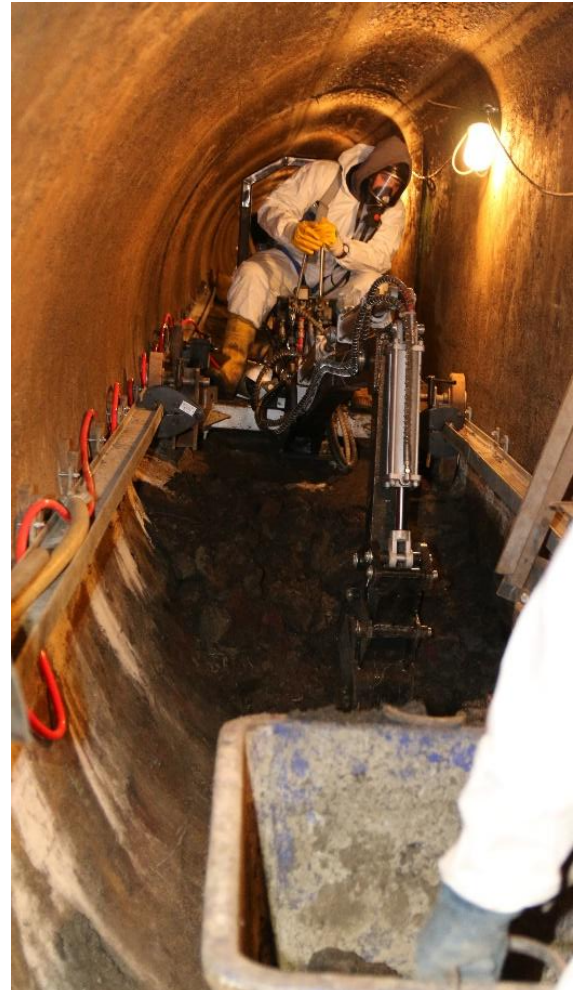
Rechts: Umgebauter Minibagger auf einer Stahlschiene zur Räumung der festen Ablagerungen.

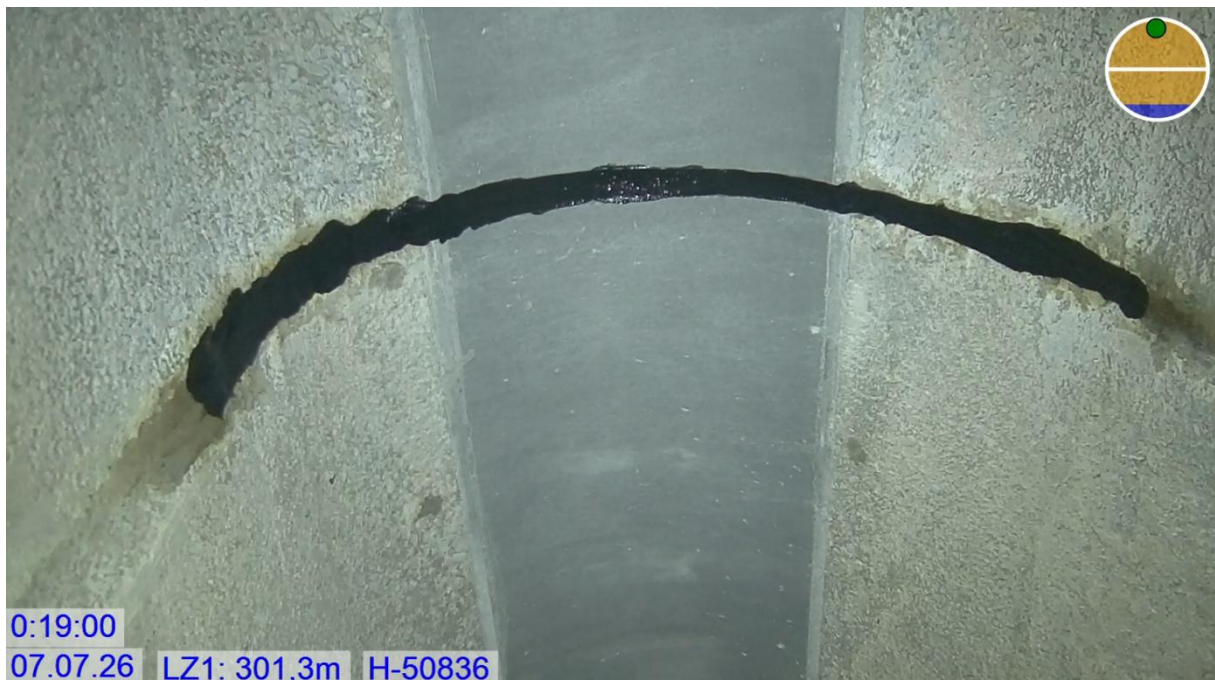
Die IBAK ARGUS 6 lieferte hochauflösende Aufnahmen der sanierten Scheitelbereiche und dokumentierte die Instandsetzung der durch Sulfatreiben geschädigten Betonbereiche.

Die Sanierung konzentrierte sich auf die durch Sulfatreiben geschädigten Bereiche im Scheitelbereich beider Dükernieren. Zwischen April 2024 und Anfang 2025 wurde zunächst der beeinträchtigte Beton mittels Hochdruckwasserstrahlen abgetragen und die vorhandene Bewehrung vollständig freigelegt. Die alle 10 Meter angeordneten Fugen wurden ebenfalls in die Instandsetzungsmaßnahmen einbezogen und entsprechend vorbereitet. Anschließend erfolgte die Reinigung und Entrostung der freigelegten Bewehrung durch geeignete Strahlverfahren. Nicht mehr ausreichend tragfähige Bewehrungsbereiche wurden entfernt und durch neue Bewehrung ersetzt.

Zur Re-Profilierung der Flächen wurden Instandsetzungsmörtel sowie hoch sulfatbeständiger Mörtel eingesetzt. Dadurch wird der sanierte Bereich besser vor zukünftigen Umwelteinflüssen geschützt und die Tragfähigkeit sowie die weitere Nutzungsdauer des Dükers verbessert.

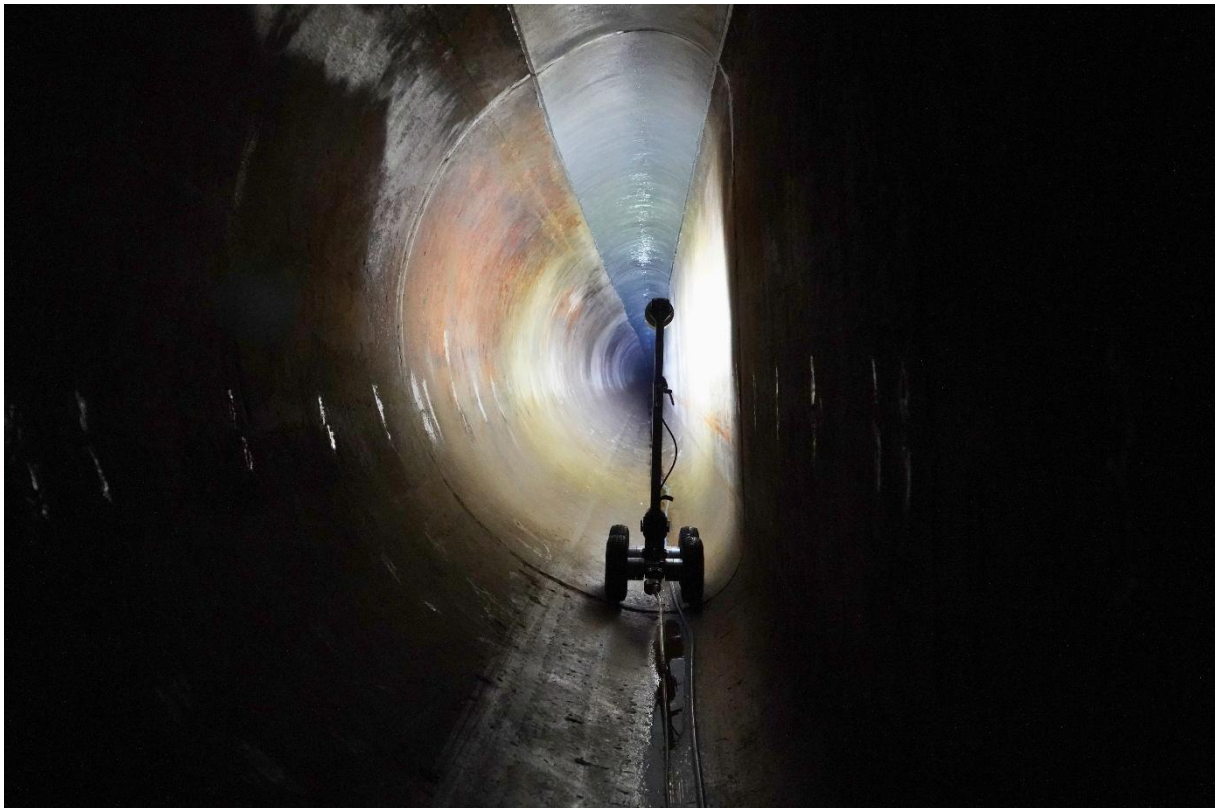
Das Inspektionssystem aus HeightFlex, ARGUS 6 und Fahrwagen T76 ermöglichte die präzise Abnahmebefahrung der Dükernieren und eine hochauflösende Dokumentation des Sanierungsergebnisses.

Zum Einsatz kam ein speziell für Großprofile ausgelegtes Inspektionssystem bestehend aus der Höhenverstellung HeightFlex, der Dreh-, Neige- und Schwenkkopfkamera ARGUS 6 sowie dem Fahrwagen T76. Die Systemkombination ermöglicht eine präzise Kamerapositionierung in Großprofilen von DN 1600 bis DN 3000 und gewährleistet durch die mittige Ausrichtung der Kamera eine optimale Bildaufnahme über den gesamten Querschnitt.

Die besondere Geometrie des Bauwerks mit zwei unterschiedlich dimensionierten nierenförmigen Abflussquerschnitten stellte hohe Anforderungen an die Inspektionstechnik. Durch die flexible Höhenverstellung konnte die ARGUS-Kamera jeweils optimal im Querschnitt positioniert werden. Die automatische Beleuchtungsregelung sorgte auch innerhalb der mehrere hundert Meter langen Dükerröhren für eine gleichmäßige Ausleuchtung und eine hochwertige Bilddokumentation.
