Auch dort inspizieren, wo kein Weg hinführt

Nach 4 arbeitsreichen Monaten schloss der Umweltbetrieb der Stadt Bielefeld im Dezember 2021 die Reinigung und Inspektion einer 6,1 km langen Hauptkanal-Sammlerstrecke erfolgreich ab. Darunter befand sich ein Teilabschnitt in einem Wald ohne Zugangsmöglichkeiten zu den Haltungen. Um dennoch ein vollständiges Ergebnis zu erreichen, unternahm der Umweltbetrieb der Stadt Bielefeld intensive Anstrengungen. Im Einklang mit Natur und unter Berücksichtigung der umliegenden Felder-Bewirtschaftungen sowie ökonomischen Gesichtspunkten wurde der Sammler lückenlos gereinigt. Die vollwertige Inspektion der schwer zugänglichen Haltungen realisierte der Netzbetreiber mit dem mobilen Kamerafahrzeug-System IBAK MainLite easy.

Anwenderbericht MainLite easy

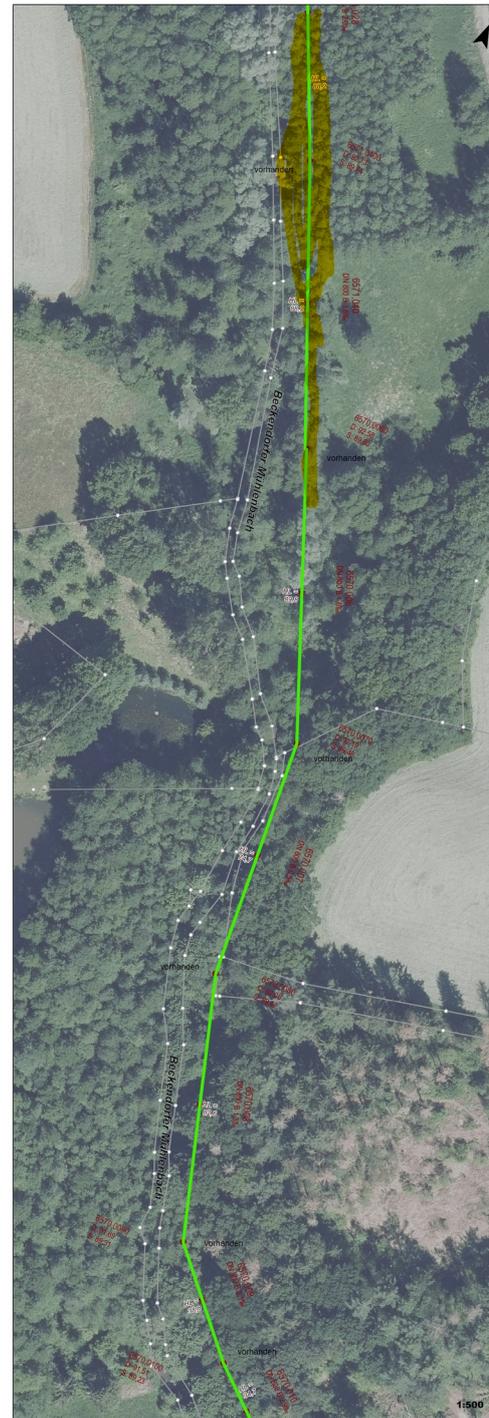
Bildunterschrift (Sammler Jöllenbeck West Plan Übersicht.jpg):

Der zu inspizierende Sammler verläuft parallel zum Beckendorfer Mühlenbach in Wäldern, Gewässerauen und unter landwirtschaftlichen Feldern.

Der Schmutzwasser-Sammler beginnt im Ortsteil Jöllenneck, verläuft in Wäldern, Gewässerauen und auf landwirtschaftlichen Feldern über die Ortsteile Theesen und Babenhausen und mündet in einen Anschluss-Sammler, der das Abwasser zur Kläranlage Brake transportiert. Insgesamt sind in dem genannten Bereich 130 Haltungen mit Durchschnittslängen von jeweils ca. 50 m und Nennweiten von DN 250 bis DN 900 vorhanden. Diese bestehen aus unterschiedlichen Rohrmaterialien von Beton über Steinzeug bis hin zu PVC.

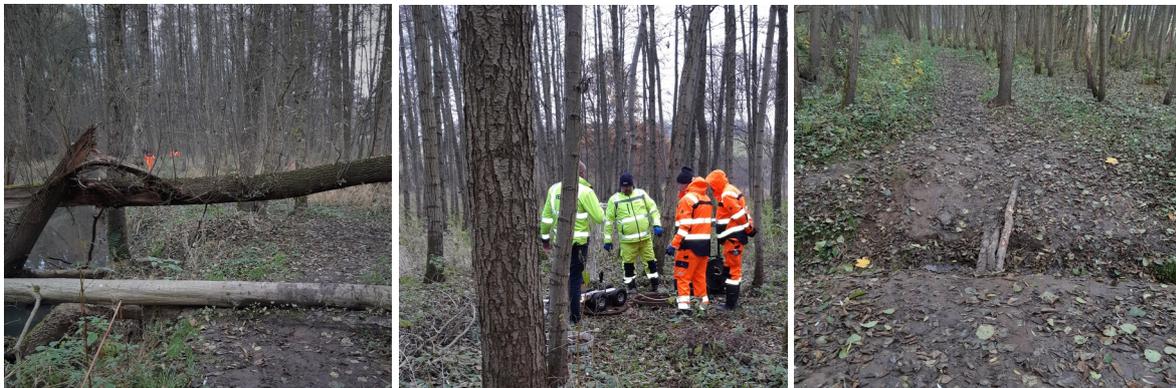
Um die Schächte zu erreichen, ging es unter anderem mitten in den Wald abseits des schmalen Pfades, der ohnehin bereits Hürden enthielt: sumpfiger, schmieriger Boden mit umgestürzten Bäumen, Bachläufen und Wildwuchs mussten passiert werden.

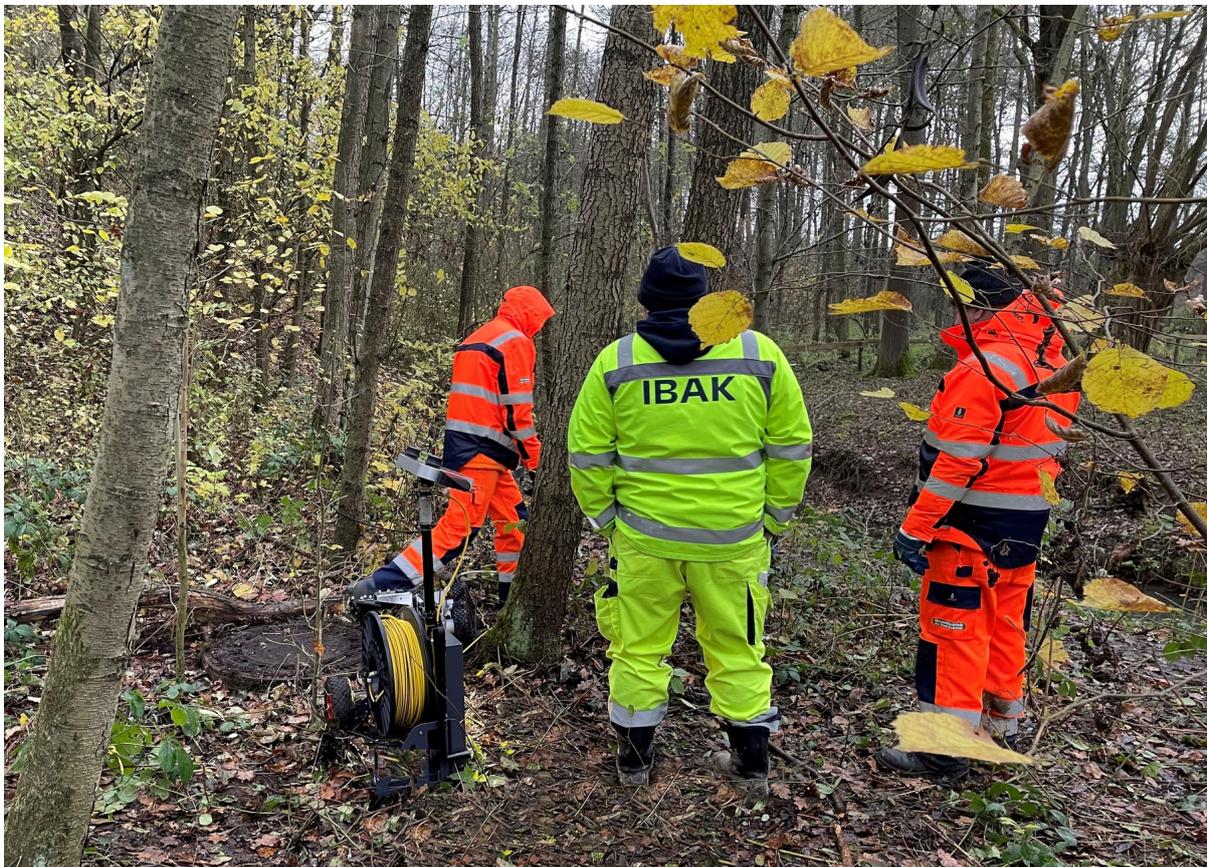
Bildunterschrift (220106_MainLite_easy_Bielefeld_Wald_b.jpg):

Mit der kompakten Fahrwagen-Anlage IBAK MainLite easy mit einem Gewicht von 41 kg erreichte der Bielefelder Umweltbetrieb alle im Wald gelegenen Schächte für die vollständige Inspektion des Hauptsammlers.

Hierfür wurde der Umweltbetrieb auf eine mobile Anlage für Hauptkanalinspektionen der IBAK Helmut Hunger GmbH & Co. KG aufmerksam. Das Kieler Unternehmen rüstete bereits die TV-Inspektionsfahrzeuge des Umweltbetriebs technisch aus. Die mobile Anlage MainLite easy verbindet die Portabilität eines Schiebekamera-Systems mit dem Anwendungsspektrum und dem Komfort eines Fahrwagen-Systems. Mit einem Gewicht von 41 kg im Transportzustand kann die Anlage leicht durch unwegsames Gelände transportiert werden. Im geschilderten Fall wurde die MainLite easy über Bachläufe und Gruben getragen oder zwischen umgestürzten Bäumen hindurch gehoben, was sich bei dem geringen Gewicht durch zwei Mitarbeiter problemlos durchführen ließ. Durch die großen Luftreifen konnte die kompakte MainLite easy über die unebenen Waldpfade an dem ausklappbaren Transportgriff ohne Schwierigkeiten von einer Person gezogen werden.

Die kompakte Bauweise, die großen Räder und der klappbare Transportgriff der MainLite easy ermöglichten eine vollwertige Inspektionen der unterhalb des dicht bewachsenen Waldstückes verlaufenden Haltungen, die für ein Inspektionsfahrzeug unerreichbar waren.

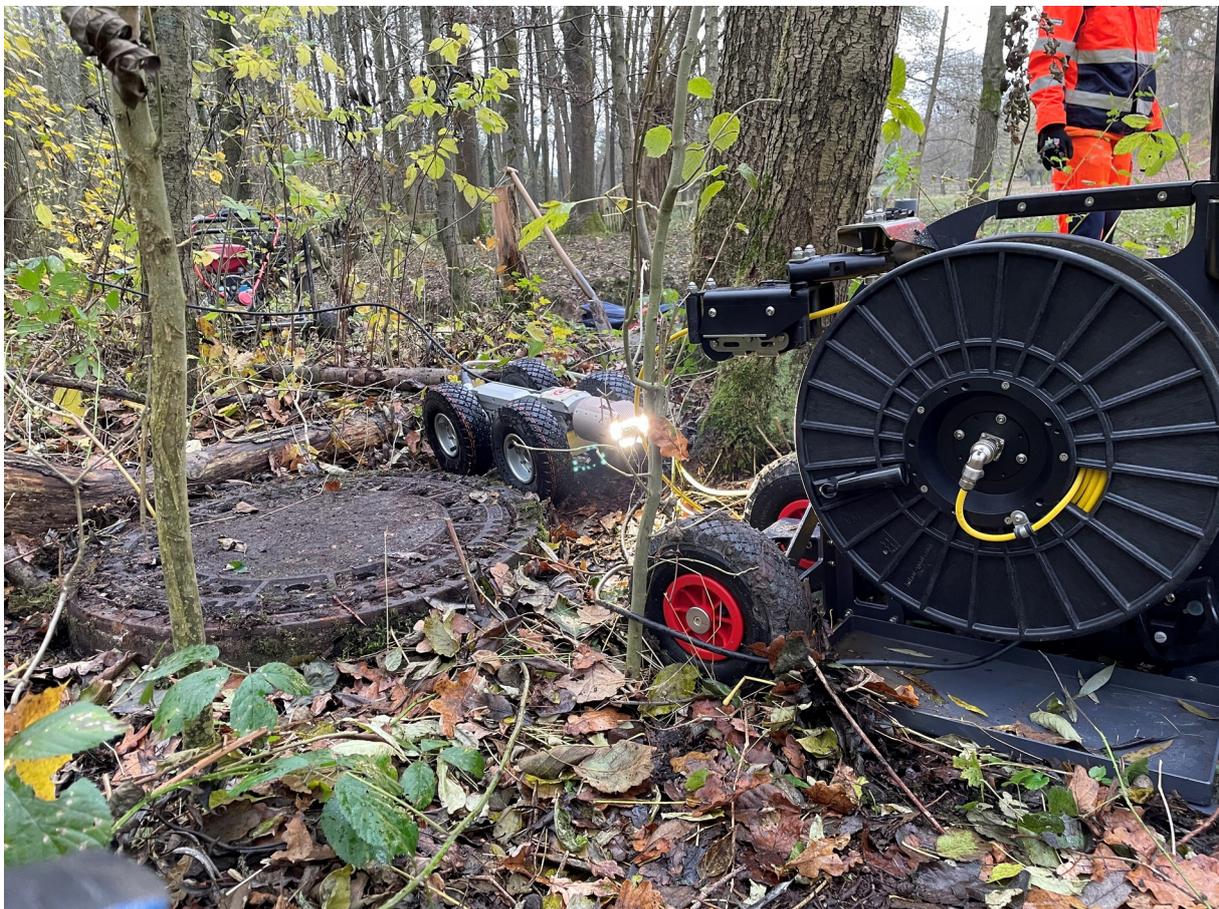
Bildunterschrift (220111_MainLite_Bielefeld_ORPHEUS.jpg):

Für die Inspektion der Bielefelder Haltungen von DN 250 bis DN 900 wurde an dem Fahrwagen IBAK T 76 die Dreh- und Schwenkkopf-kamera ORPHEUS 2 betrieben, mit der über den voll rotationsfähigen Kamerakopf die Muffen automatisch abgeschwenkt wurden.

Das System mit PC war über das Bedienpult BP 100 intuitiv bedienbar und ermöglichte eine vollwertige Inspektion. Mit Hilfe der 2 Joysticks konnten die Dreh- und Schwenkkopf-kamera ORPHEUS 2 und der Fahrwagen T 76 einfach gesteuert werden. Über das Zählwerk an der motorisch betriebenen Kabelwinde KT 156 mit 150 Metern Kamerakabel erfolgte die Kabellängenzählung. Der gemessene Wert wurde an das Bedienpult übertragen und in das Video eingeblendet.
