## TV-Inspektion den bewaldeten Abhang hinunter

## Anwenderbericht MainLite fit

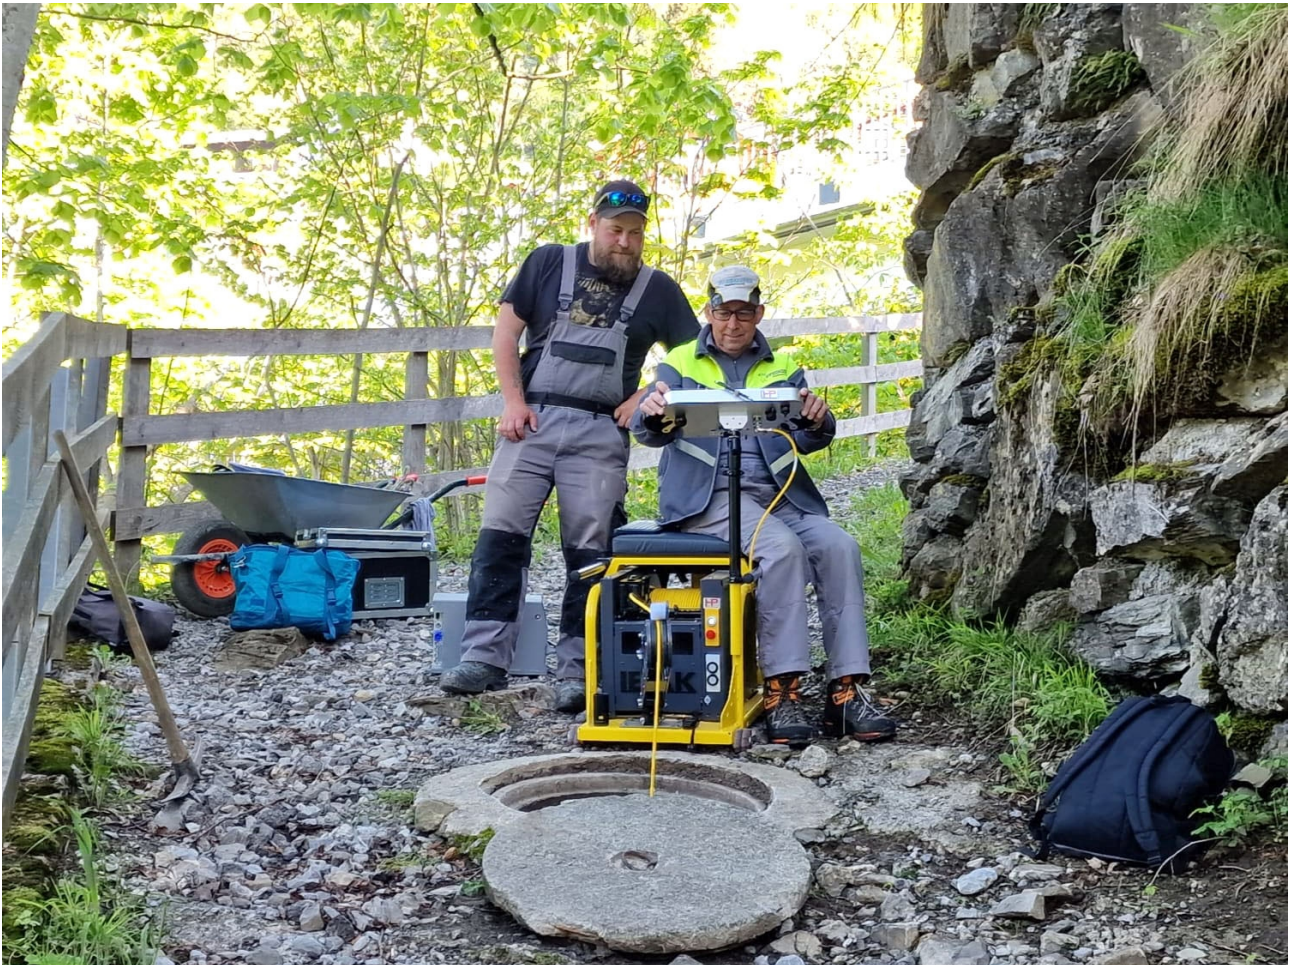
Während des anspruchsvollen Abstiegs über 1000 Höhenmeter waren die Inspektoren der Steinauer Kanalservice AG dankbar über den bequemen Sitz der MainLite fit; so konnten die Füße beim Inspizieren pausieren, bis es weiter zum nächsten Schacht entlang des Hangs ging.

an der MainLite fit der Kamerafahrgewagen T66 mit der Dreh- und Schwenkkopfkamera ORION 2.9 betrieben. Unter dem bequemen Sitz befindet sich die motorisierte Winde mit 200 Meter Kamerakabel und integrierter Längenzählung. Die Stromversorgung des mobilen Systems erfolgte über die tragbare Energieversorgung LPS.
