Forschungsprojekt Bilderkennung

# Ergebnisse der ersten Projektphase

Die Entwicklung von Bilderkennungsverfahren zur Qualitätssicherung bei der Zustandserfassung von Kanalisationen ist Gegenstand eines Forschungsprojektes. Die ersten Ergebnisse liefern bereits eine hohe Qualität in der Erkennung.

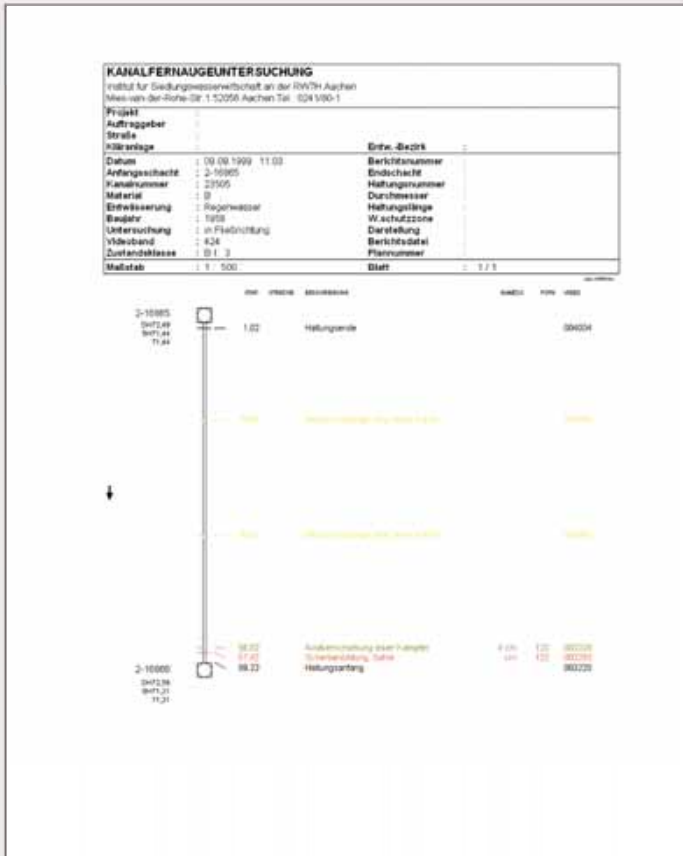
Bild 1: Inspektionsprotokoll der Kanalhaltung mit der Kanalnummer 23505 einer Inspektion vom 09.09.1999

Beispielhaft wird diese Problematik durch die im Folgenden dargestellten Inspektionsprotokolle der Befahrung einer Kanalhaltung durch unterschiedliche Fernaugenführer (Bild 1 und Bild 2) aufgezeigt.

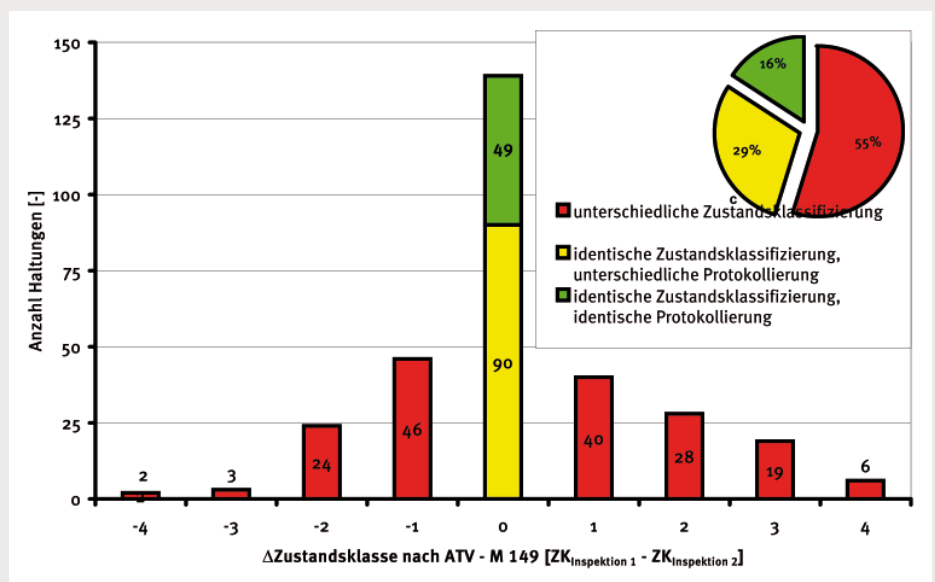
Bild 3: Zustandsklassendifferenzen von 307 doppelt inspizierten Kanalhaltungen (Müller, 2004)

In Bild 3 ist die Verteilung der Differenzen der jeweils aus erster und zweiter Inspektion bzw. Protokollierung resultierenden Zustandsklassifizierungen der jeweiligen Kanalhaltungen dargestellt. Im Idealfall sollte diese Differenz nahe Null liegen und im Mittel aufgrund einer zwischenzeitlich ggf. eingetretenen Zustandsverschlechterung leicht negativ sein. Über 50 % der betrachteten Kanalhaltungen wurden bei den beiden Inspektionen jedoch nicht in die gleiche Zustandsklasse eingestuft, sodass die Differenzen der Zustandsklassen entsprechend positive bzw. negative Werte annehmen. Selbst bei den gleich klassifizierten Kanalhaltungen beruht dieses Ergebnis nur zu etwa einem Drittel (49 Kanalhaltungen) auf identischer Zustandsbeschreibung von Haltungen, die zudem im Wesentlichen schadensfrei waren. Die übrigen 90 Kanalhaltungen wurden zwar in die gleiche Zustandsklasse eingestuft, die Zustandsprotokollierungen wiesen aber z. T. erhebliche Unterschiede auf. Unterstellt man dieser Streuung eine Normalverteilung, so ergibt sich für die Differenz der Zustandsklassifizierung eine Standardabweichung von  $s = 1,34$  ZK. Unter der Annahme, dass diese Inspektionen repräsentativ sind, liegt damit die Differenz der für eine Haltung bei zwei Inspektionen ermittelten Zustands-

klassen mit einer Wahrscheinlichkeit von 95 % in einem Konfidenzintervall von etwa  $-2,6 \leq \Delta ZK \leq +2,6$ . Dies stellt bei einem fünfstufigen Klassifizierungsverfahren eine erhebliche Streuung dar.

Schätzt man weiterhin den Anteil fehlerhaft durchgeführter Inspektionen in Anlehnung an das Kreisdiagramm in Bild 3 mit etwa 50 % ab, so ergeben sich jährliche Fehlinvestitionen von 18 - 45 Mio. €.

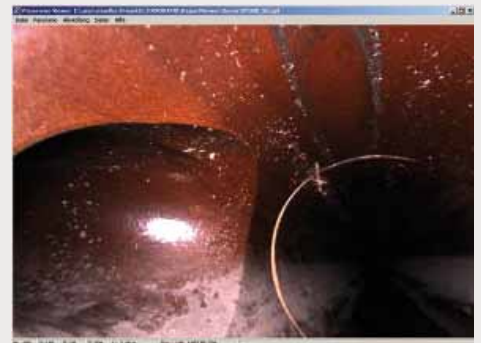
**Bild 7:** Perspektivische Ansicht eines schadhaften Stützens

Eine perspektivische Darstellung mit voller (2 x 360°) Schwenk-/Neigeigenschaft und stets lagerichtigem Bild. Mit ihr können Muffen, Hausanschlüsse oder Schäden aus verschiedenen Blickrichtungen beurteilt werden (Bild 7).

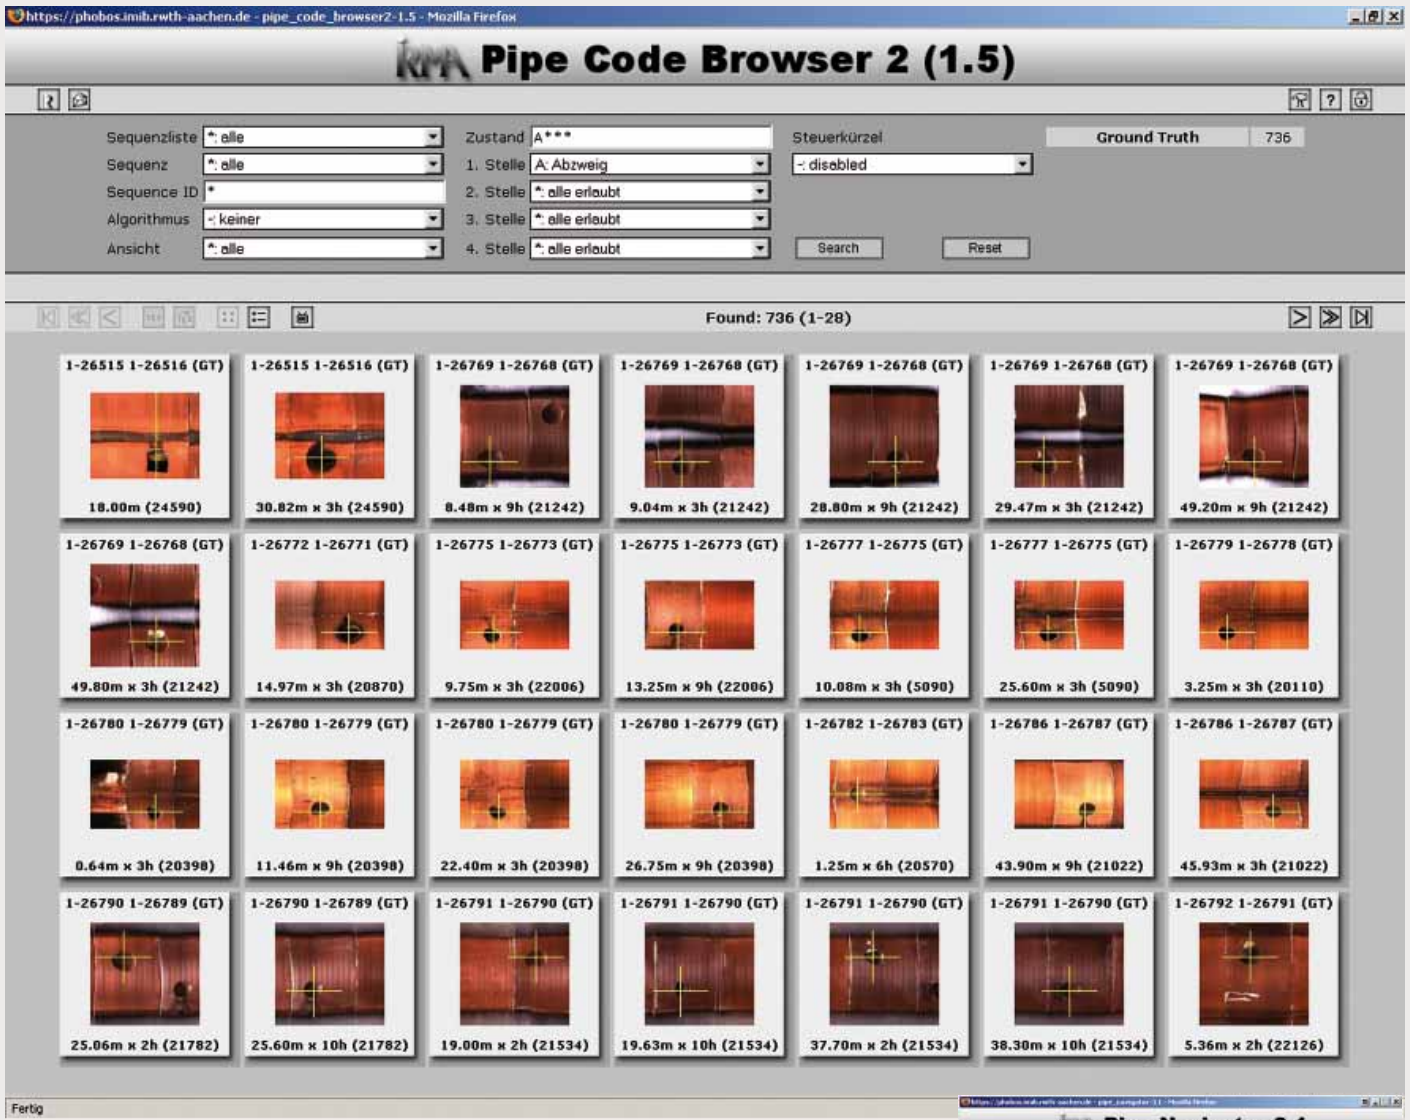
Bild 11: Haltungsübergreifende Visualisierung, gefiltert nach Zustandskürzeln

gestützte Benutzerschnittstellen entwickelt. Neben dem Zugriff auf die Datenbanktabellen, wurden umfangreiche Visualisierungen der manuellen und automatischen Klassifikationen sowie statistischer Informationen entwickelt. Visualisierungen erlauben sowohl den Zugriff nach Haltung als auch nach Schadenscode. So lassen sich zum Beispiel durch Auswahl des ATV-Codes „A\*\*\*“ alle Anschlüsse selektieren und auf diese Weise erstmals das volle Spektrum der unterschiedlichen Darstellungen erfassen. Dies ist nicht nur zur Entwicklung eines automatischen Klassifikationssystems von Vorteil, sondern kann auch bei der Schulung von Inspektionspersonal wertvolle Hilfestellung leisten (vgl. Bild 11).

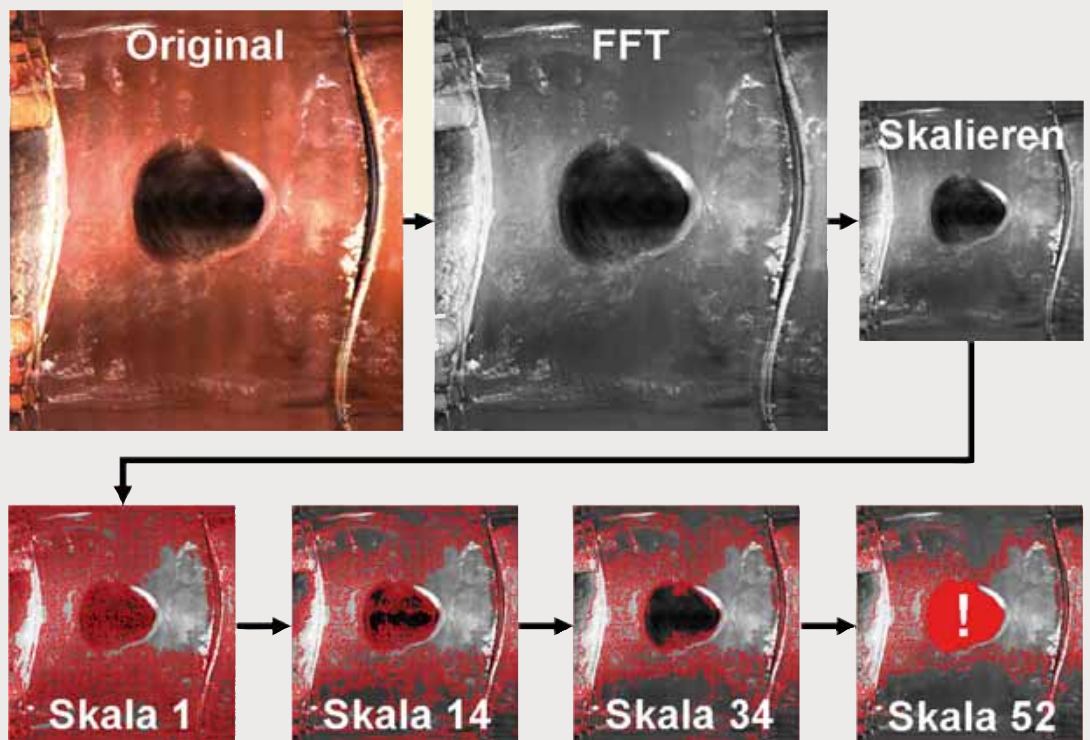
Bild 13: Identifizierung von Anschlüssen über Multi-Skalen-Analyse

Klassenprototypen verglichen werden (Bild 13). Die prototypischen Merkmale wurden in einem Trainingsprozess als Untermenge von 51 Merkmalen zu Form, Textur und Bildstruktur ausgewählt. Die endgültige Entscheidung über das Vorliegen eines Anschlusses wird durch eine Kombination eines Intervallklassifikators mit einem Distanzklassifikator gefällt.
