► IBAK PANORAMO SI

Mit der **IBAK-PANORAMO SI (Schacht Inspektion)** stehen dem Anwender die markanten Vorteile der PANORAMO-Technologie auch für die Schachtinspektion zur Verfügung. Das Resultat ist eine komplette und schnelle optische Zustandserfassung von Schächten. Der 3D-Kugelbildscanner verwendet zwei hochauflösende Digitalkameras mit speziell für diesen Zweck entwickelten verzerrungsfreien Weitwinkelobjektiven, die das gesamte Schachtinnere in einer einzigen vertikalen Befahrung und in wenigen Sekunden optisch scannen. Die digital übertragenen Bilder stehen dem Bediener sofort live zur Verfügung. Die Zustandsbewertung erfolgt wahlweise im Büro oder direkt vor Ort.

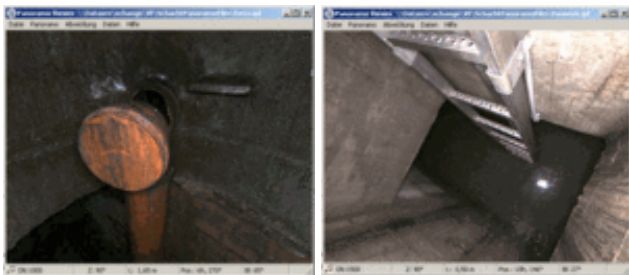
Im Gegensatz zum Video einer konventionellen Schwenkkopfkamera, in dem nur der zur Zeit der Aufnahme betrachtete Bildausschnitt gespeichert ist, erlaubt die Betrachtungssoftware der IBAK PANORAMO SI eine „lückenlose“ Schachtinspektion. Der Inspekteur kann an jeder Position des Schachtes anhalten, 360 Grad schwenken, zoomen und Standfotos speichern.

Gleichzeitig lässt sich eine „abgewickelte“ Darstellung des Schachtes erzeugen, die einen raschen Überblick über den Bauwerkszustand sowie das Ausmessen von Objekten auf der Schachtwand ermöglicht.

Die Schachtinspektionskamera IBAK PANORAMO SI ist einsetzbar als Ergänzung an IBAK-PANORAMO-Inspektionsanlagen mit Bedienstand BS 5, aber auch als autarkes Kompakt-Modul.

- Einsatzbereich ab DN 300
- Durchmesser: 250 mm
- Höhe: 180 mm
- Gewicht: 7,3 kg
- Geschwindigkeit: max. 35 cm/sec.

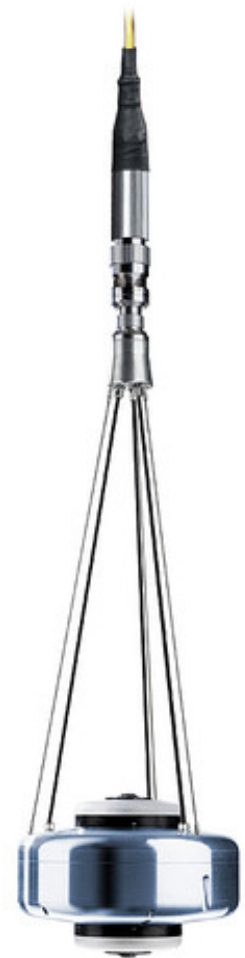
IBAK PANORAMO SI
3D-Kugelbildscanner

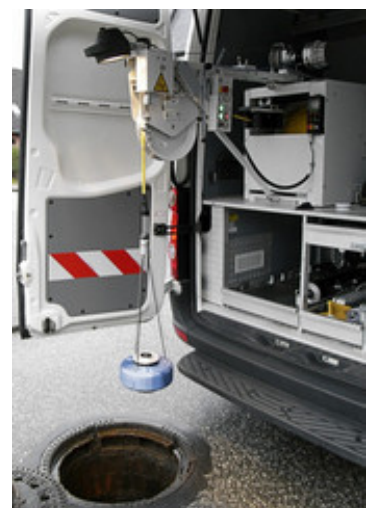
IBAK PANORAMO SI im
Praxiseinsatz
