# Der technologische Durchbruch in der Schachtinspektion

## Das Inspektionssystem PANORAMO® SI von IBAK erlaubt eine vollumfängliche Zustandserfassung

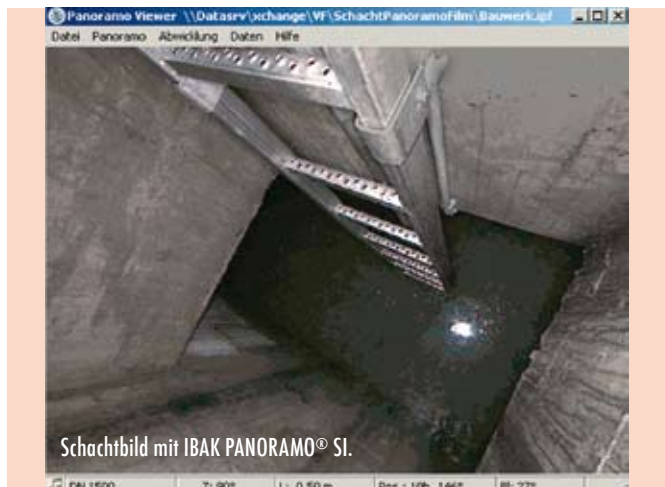
▲ IBAK PANORAMO® SI

Nun steht seit kurzem mit dem Inspektionssystem PANORAMO® SI aus dem Hause IBAK erstmalig ein Verfahren zur Verfügung, das in breiter Anwendung eine vollumfängliche Zustandserfassung der Schächte erlaubt. Bereits 20 Systeme sind in Deutschland im Einsatz. Die digitale Schachtinspektionskamera verfügt, ähnlich wie das vorangegangene Erfolgsmodell für digitale Sammlerinspektion IBAK PANORAMO®, über zwei hoch auflösende Digitalkameras mit 185-Grad-Fisheye-Objektiven, die in Abständen von fünf Zentimetern halbsphärische Bilder aufnehmen. Diese werden digital an das Untersuchungsfahrzeug übertragen und dort zu vollsphärischen (360 Grad-)Kugelbildern zusammengesetzt, aus denen dann eine komplette, reale 3D-Innenansicht des Schachtes entsteht. Die Bilder stehen dem Bediener sofort live zur Verfügung.

Wie auch bei der IBAK PANORAMO® garantieren die kurzen Xenonblitze gestochen scharfe Bilder, wenn das System mit einer Geschwindigkeit von bis zu 35 Zentimetern pro Sekunde durch den Schacht fährt. Die Ermittlung der exakten Schachttiefe erfolgt vor dem Scanvorgang mittels Laser. Der Inspekteur kann an jeder Position des Schachts anhalten, 360 Grad schwenken, zoomen und Standfotos speichern. Gleichzeitig lässt sich eine „abgewinkelte“ Darstellung des Schachtes erzeugen, die einen raschen Überblick über den Bauzustand sowie das Ausmessen von Objekten auf der Schachtwand ermöglicht. PANORAMO® SI kann in Schächten und Bauwerken ab DN 300 eingesetzt werden. Das Resultat der Schachtinspektion ist eine komplette und schnelle optische Zustandserfassung von Schächten. Die Auswertung der so aufgenommenen digitalen Daten kann wahlweise im Inspektionsfahrzeug oder im Büro vorgenommen werden, als Speichermedium kann man zwischen Wechselseft-

Aus den Bilddateien erzeugt die Software automatisch eine „Punktwolke“, die aus mehreren tausend 3D-Messpunkten besteht und mit dem mitgelieferten 3D-Betrachtungsprogramm ausgewertet wird. Dadurch profitiert der Anwender nicht nur von der automatischen Erkennung des Durchmessers der Schachtringe oder der Länge und Breite des Schachtbauteils, sondern es lassen sich in die Punktwolke auch beliebige Längs- und Querschnitte legen, um an diesen über den Cursor Ausmessungen vorzunehmen.

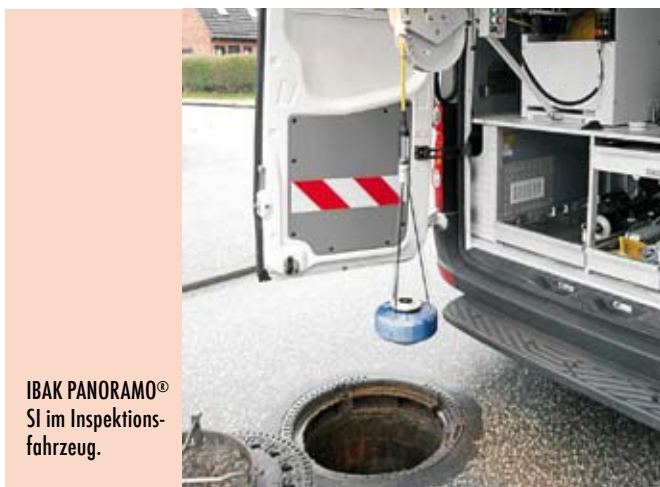
IBAK PANORAMO® SI im Inspektionsfahrzeug.
