IBAK PANORAMO SI

Schachtkamera

Schachtinspektion

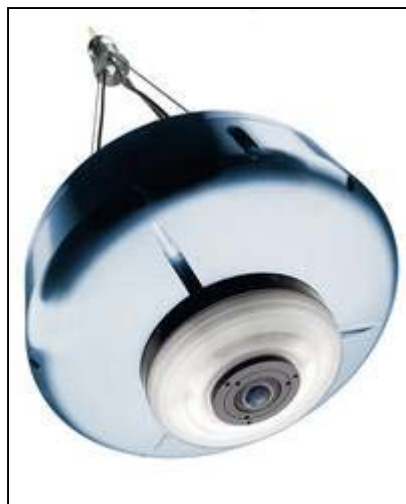
Bei der PANORAMO SI werden zwei hochauflösende Digitalkameras mit 185°-Fisheye-Objektiven verwendet, die in Abständen von 5 cm halbsphärische Bilder aufnehmen. Diese werden digital an das Untersuchungsfahrzeug übertragen und dort zu vollsphärischen (360°)-Kugelbildern zusammengesetzt, aus denen dann eine komplette, reale 3D-Innenansicht des Schachtes entsteht. Kurze Xenonblitze garantieren gestochen scharfe Bilder, wenn das System mit einer Geschwindigkeit von 35 cm/sek durch den Schacht fährt.
