## MicroGator-Einsatz für 50 Anschlüsse

Bei der Vielzahl an gängigen Reparaturverfahren ist für die KSM Umweltdienste GmbH & Co. KG ein Robotersystem wichtig, mit dem unterschiedliche Schadensbilder fachgerecht und wirtschaftlich saniert werden können. Geschäftsführer Björn Saemann hat sich für den MicroGator entschieden, mit dem er über Adapter eine Bandbreite an Anwendungsfällen effektiv bearbeiten kann.

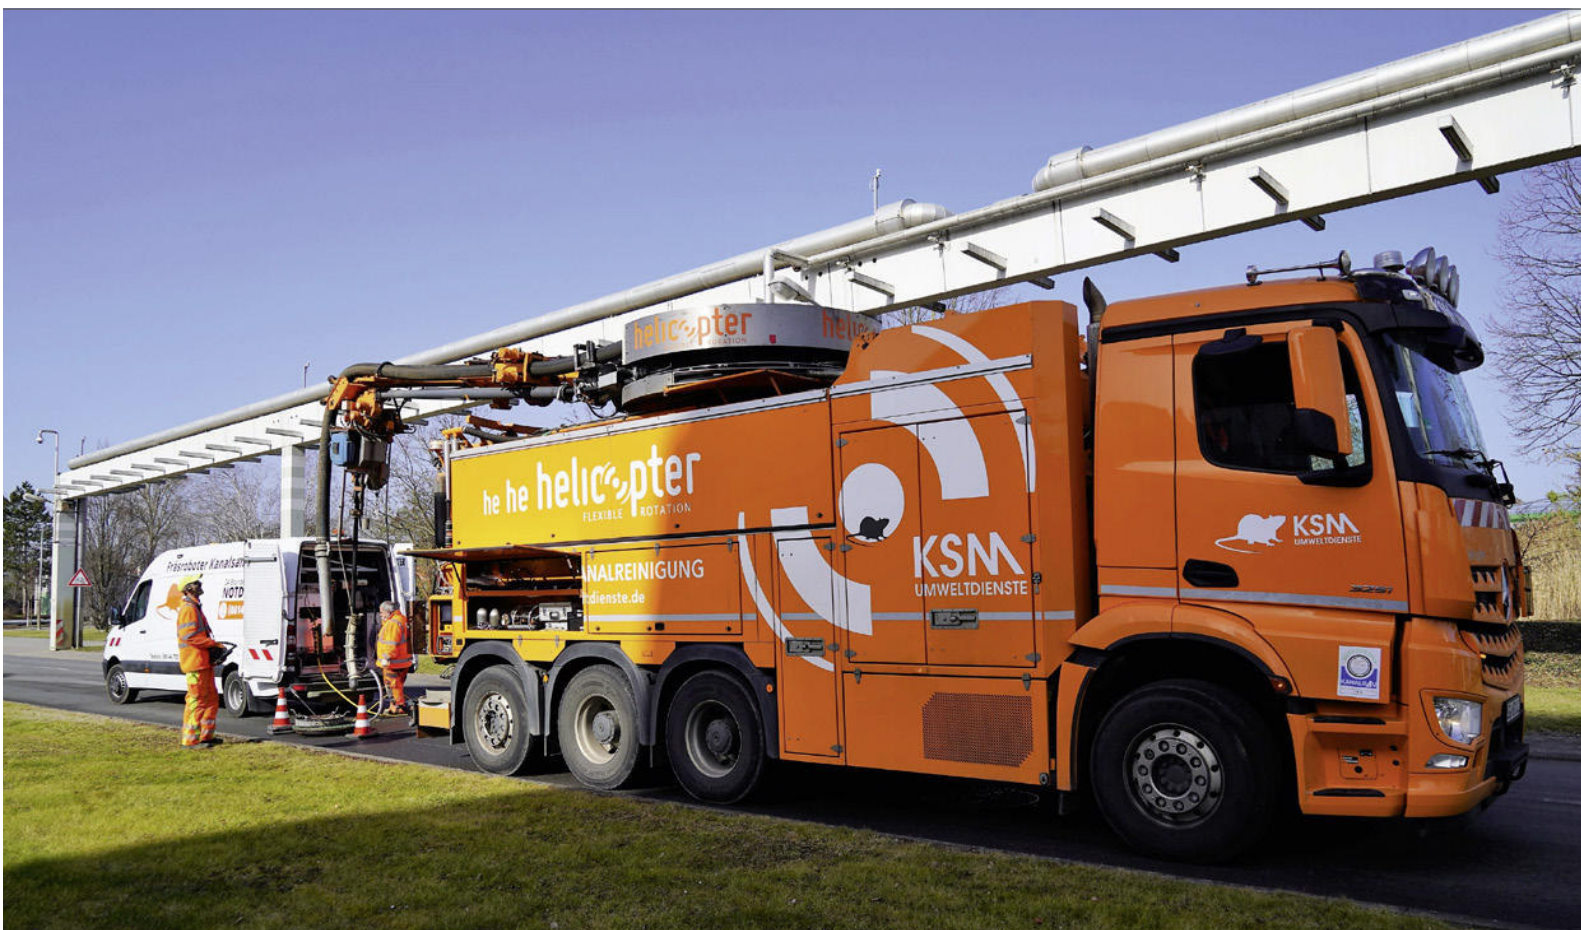
Eingespielte KSM-Teams: Die Saniertruppe mit dem MicroGator im Sprinter folgt unmittelbar nachdem der Hochdruckspüler die Reinigungsarbeiten abgeschlossen hat.

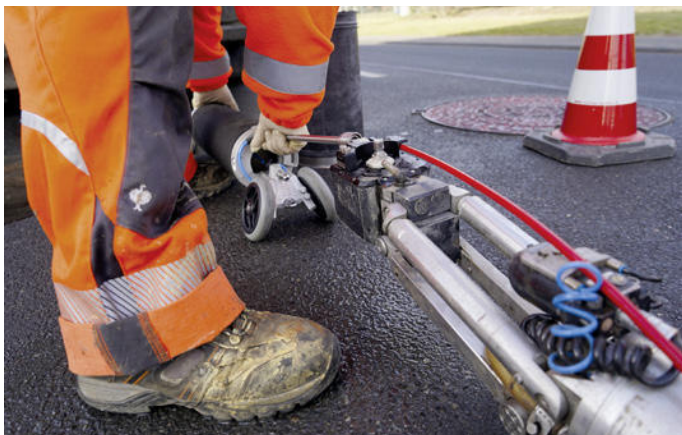
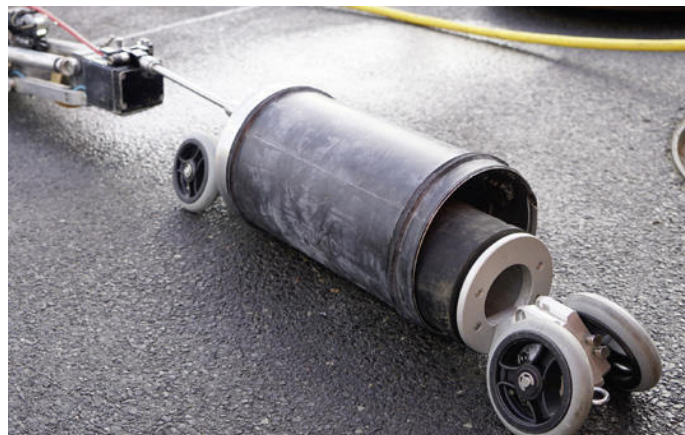
Mit dem MicroGator können Packer, zum Setzen von Linermanschetten, kontrolliert in den Kanal gesteuert werden. Die Adaption des Packers an den MicroGator erfolgt über eine luftführende Kupplungsstange.

Der fahrbare Packer für die Manschetten hat keinen eigenen Antrieb. Um diesen über den

MicroGator zu steuern, montiert KSM-Mitarbeiter Thomas Weller in wenigen Minuten den Packer-Adapter an den Fräsmotor. Die jeweilige Edelstahlmanschette schiebt er noch oberirdisch über den Packer und bläst diesen über die luftführende Kupplungsstange an, sodass der Packer die Manschette sicher hält.

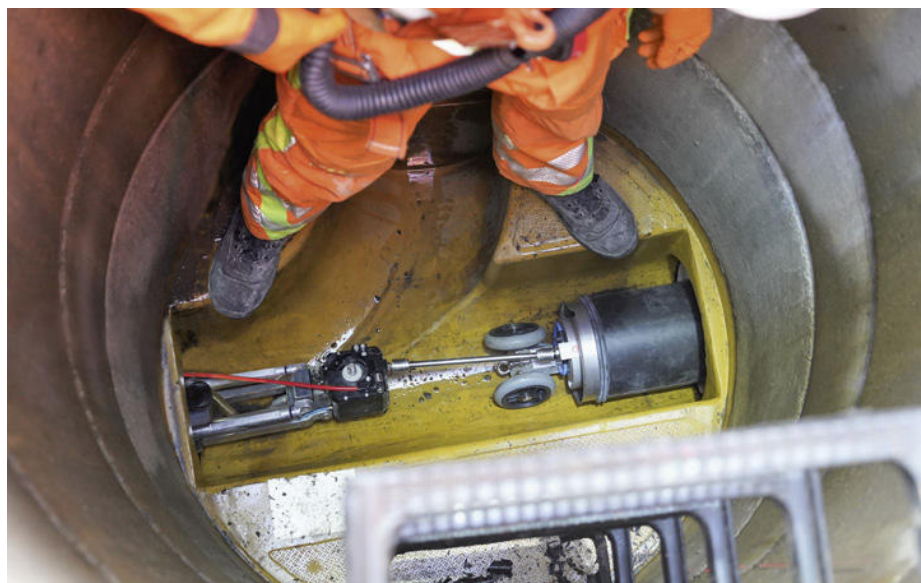
Der Packer mit der jeweils zur Nennweite passenden Edelstahlmanschette wird in bestehenden Einstiegsöffnungen über die Kupplungsstange mit dem MicroGator verbunden.

Die so vorbereitete Manschette mit Packer reicht er seinem Kollegen Fred Schmidlehner, der bereits im Schacht mit entsprechender Sicherheitsausrüstung bereitsteht. Schmidlehner verbindet in der Sohle den Packer über die Kupplungsstange mit dem MicroGator. Er stellt den Laser so ein, dass sich der Laserpunkt sowohl um Manschettenrand als auch im Altrohr spiegelt. Im Bedienraum des Sanierfahrzeugs steuert Weller den Packer mit

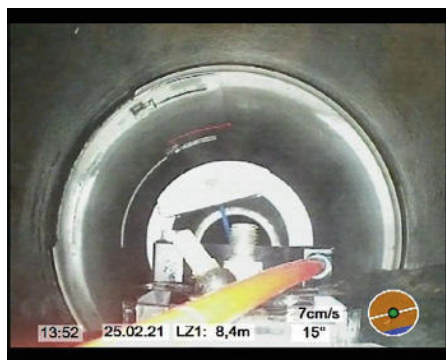
Der Inspektionskamera-Adapter ermöglicht den Betrieb einer Orion-Kamera am MicroGator. Fräsroboter und Inspektionskamera werden mit der gleichen Bedienung im Sanierungsfahrzeug gesteuert.

Nachdem auf diese Weise die nicht mehr benötigten Anschlüsse verschlossen wurden, inspiziert Weller mit der Dreh- und Schwenkkopfkamera Orion abschließend die Leitung. Dazu montiert er den Inspektionskamera-Adapter zur Aufnahme der Orion an den Fräsmotor des MicroGator mit lediglich vier Schrau-

ben. Für ein komfortables Einsetzen des Roboters in den Kanal öffnet sich das Gelenk des Adapters und schließt sich anschließend wieder selbständig. Weller steuert die Inspektionskamera über die gleichen Joysticks und Tasten wie zuvor den Fräsroboter. Die Schwenkkopfkamera Orion kann sich endlich um ihre eigene Achse drehen und verfügt über eine automatische Nullstellung. „Bei Bedarf können wir mit dem integrierten Laser

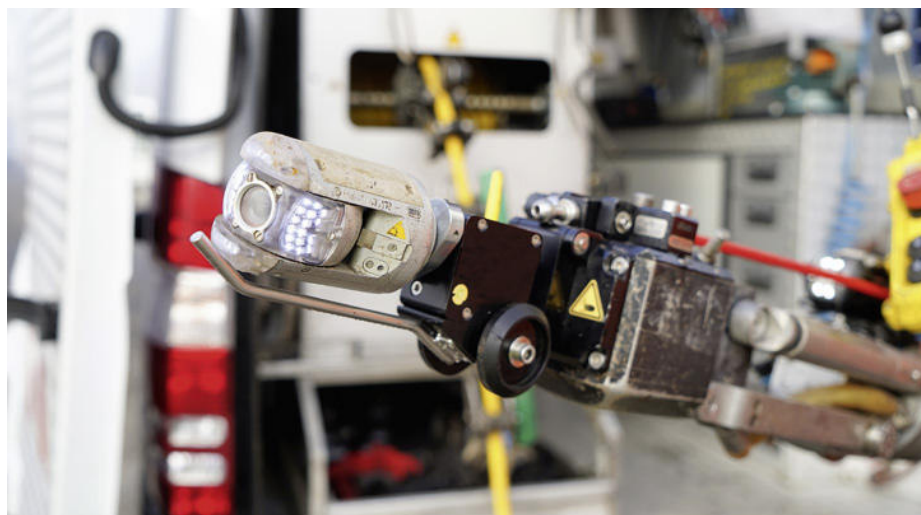
Mit dem Kamera-Adapter für den MicroGator nutzt KSM alle Vorteile der Dreh- und Schwenkkopfkamera Orion, ohne dazu ein Inspektionsfahrzeug vor Ort zu binden. | Fotos: IBAK
