Kanalrohrinspektion auf der A8

Baustelle auf der A8

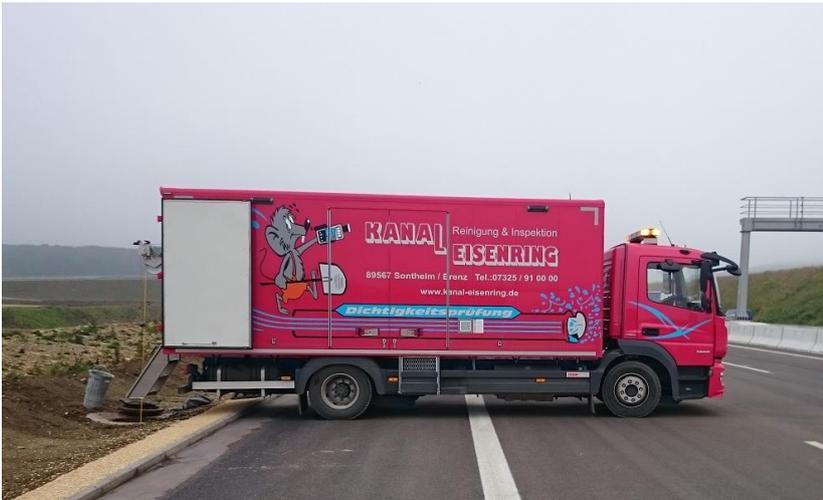
Bildunterschrift:
Im Innern des 12-Tonnerns befinden sich fortschrittliche Technologien der IBAK Helmut Hunger GmbH & Co. KG zur Kanalrohrinspektion und Dichtheitsprüfung mit Luft .

Bei der Neuanschaffung von Kanal Eisenring handelt es sich um einen Mercedes-Benz Atego mit einem 6m Kofferaufbau und einem Radstand von 4160mm. Seine 12 Tonnen Gesamtgewicht sind sportlich motorisiert: Der 6-Zylinder-Reihenmotor mit 272PS erfüllt die Euro VI-Abgasnorm. Seit Mitte September 2014 ist der kräftige Diesel im Einsatz und rückt fortan täglich aus, um vielseitige Aufträge von der Dichtheitsprüfung von Schächten, Haltungen und Muffen bis zur Inspektion von schwer zugänglichen Haltungen und Leitungen in den Nennweiten von DN100 bis DN1600 abzuwickeln. Dazu befinden sich im Inneren des mittelschweren Nahverkehrstrucks fortschrittliche Technologien der IBAK Helmut Hunger GmbH & Co. KG. Komplett ausgestattete Inspektionsfahrzeuge bilden das Kerngeschäft der des Weltmarktführers für Kanalinspektionssysteme. Sämtliche Lösungen sind für die täglichen Arbeitsanforderungen und einen langlebigen und wirtschaftlichen Einsatz konzipiert. Das Unternehmen baute den Atego nach den Wünschen von Martin Eisenring aus.

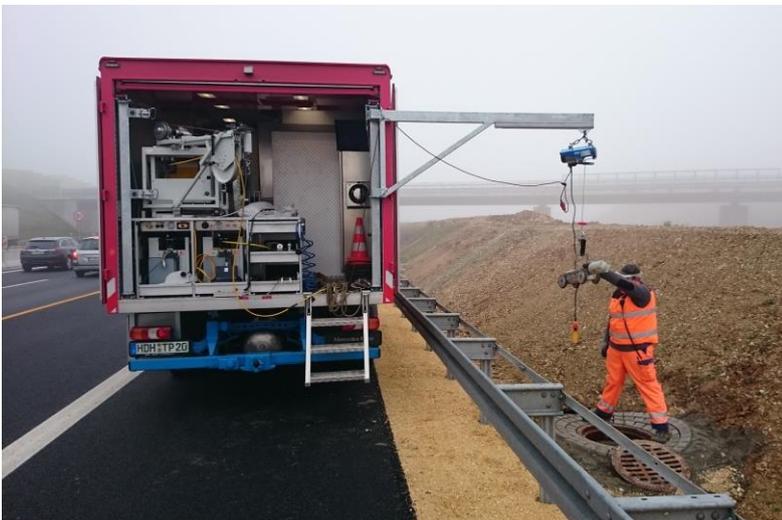
Bildunterschrift:
Die Ideen für seine Spezialanfertigen entwickelt Martin Eisenring bei den Einsätzen. Den Hebearm für die Inspektion hinter der Schutzplanke ließ er entlang des Streckenabschnittes der A8 ausgeklappt.

Neben den technischen IBAK-Systemkomponenten zur Kanalrohrinspektion und Dichtheitsprüfung wurde der Wagen mit einer Hebevorrichtung für die Inspektion hinter Schutzplanken an Autobahnen ausgestattet. Die Sonderanfertigung setzte IBAK in Kooperation mit einem Karosserie- und Fahrzeugbauer um. Mit einer Auslegerlänge von 2 m und einer Tragkraft von bis zu 150kg ist der Lastarm eine praxisorientierte Konstruktion, um Kamera und Fahrwagen über die vorwiegend 75cm hohen Leitschienen zu heben. Die Hebevorrichtung aus Stahl-Rechteckprofilen kann sowohl links- als auch rechtsseitig im Aufbauheck befestigt werden. Über eine Laufschiene kann der Abstand des Seilzugs vom Fahrzeug mit einem 15 m langen und 5 mm starken Drahtseil

flexibel eingestellt werden.
