360° trifft 4K

Im Jahr 2002 präsentierte IBAK erstmals die PANORAMO, die im Kanalinspektionsbereich nach wie vor eine einzigartige Stellung einnimmt. Die Röers GmbH aus Münster arbeitet seit 14 Jahren mit der 360°-Scanner-Technologie und war im November 2018 weltweit der erste Anwender, der seine Aufträge mit der neuen Generation der PANORAMO mit 4K-Auflösung abwickelt.

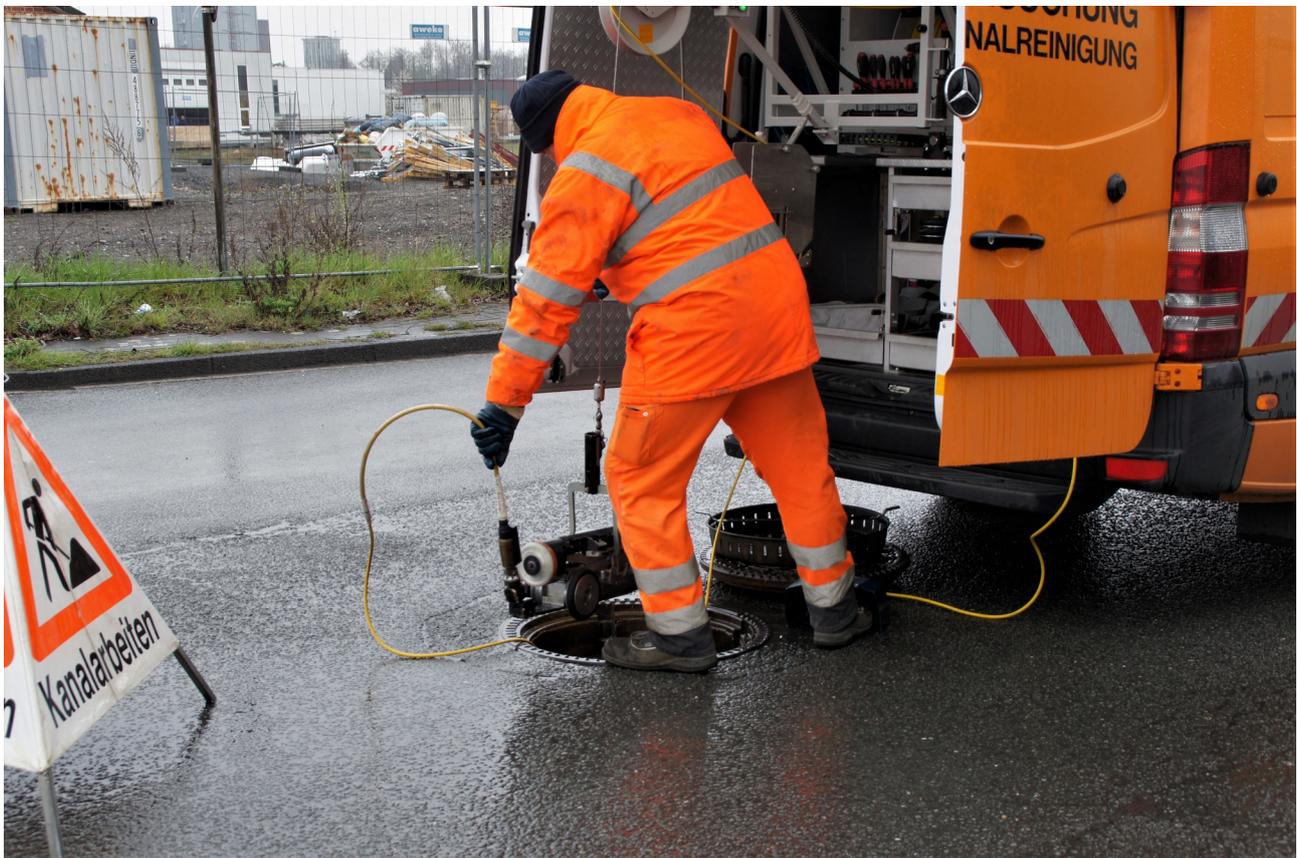
Bildunterschrift (DSC07026.jpg):

Im Gegensatz zu einem digitalen Videofilm einer konventionellen Schwenkkopfkamera, in dem nur der zur Zeit der Aufnahme betrachtete Bildausschnitt gespeichert ist, liegt mit der PANORAMO 4K eine 100% vollständige Erfassung der Rohrrinnenansicht in Ultra HD vor.

Wie auch bei den Vorgängergenerationen werden bei der PANORAMO 4K zwei hochauflösende Digitalkameras mit 185°-Fisheye-Objektiven verwendet. Die Kameras sind an den Enden des zylinderförmigen Gehäuses angebracht und nehmen in Abständen von 5 cm jeweils ein Bild auf. Durch die extremen Weitwinkelbrennweiten wird dabei die Rundumsicht eines Rohrabschnitts fotografiert.

Während herkömmliche Inspektionsanlagen Videofilme erzeugen, die die gewählten Blickrichtungen des Inspektors wiedergeben, erhält man als Untersuchungsergebnis der Befahrung mit der PANORAMO einen lückenlosen Film, der das gesamte Innere der befahrenen Rohrleitung umfasst. Ermöglicht wird dies durch einen Bildverarbeitungsalgorithmus, der die aufgenommenen Einzelbilder der Rohrrinnenwand zusammensetzt und anschließend zu einer filmähnlichen Darstellung verarbeitet.

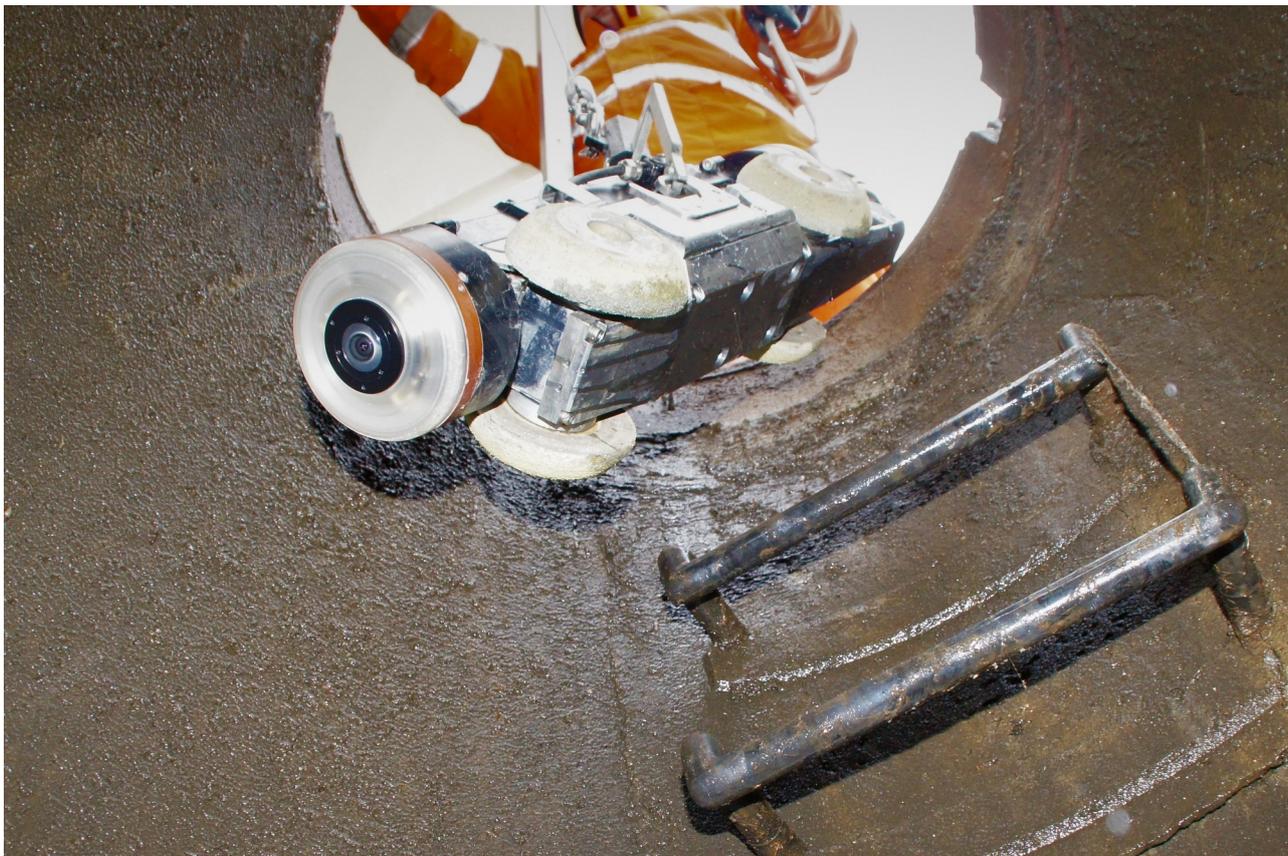
Bildunterschrift (DSC07080b.jpg):

Der Scanvorgang mit der PANORAMO erfolgt unabhängig von der Anzahl der Ereignisse im Abwasserkanal und ist damit zeitlich planbar.

Da der Scanvorgang unabhängig von der Anzahl der Ereignisse im Rohr erfolgt, ist die Befahrung von Abwasserkanälen mit der PANORAMO zeitlich planbar. „Ich kann im Vorfeld genau sagen, wie lange wir für einen Auftrag brauchen werden: Für eine 25 m lange Haltung rechne ich etwa mit einer halben Stunde“, berichtet Röers. Ist eine Haltung stark defekt, muss ein Operateur mit einer Dreh- und Schwenkkopfkamera anhalten, viele Eingaben machen und unter Umständen nochmal zurückfahren, um beispielsweise zu ermitteln, wo der Unterbogen genau beginnt. Das verlängert die Inspektionsdauer. „Je kaputter der Kanal, desto eher rechnet sich die PANORAMO“, stellte Röers fest. Ob die Haltung stark defekt ist oder nicht, nimmt auf die Inspektionsgeschwindigkeit der PANORAMO keinen Einfluss. „Wir schaffen mit der PANORAMO durchschnittlich 1200 m am Tag. Mit einem konventionellen System waren es 500 bis 600 m, da wir die vorgeschriebene Inspektionsgeschwindigkeit eingehalten haben,“ sagt Röers. In Lüdinghausen konnten pro Stunde mindestens 4 bis 6 Haltungen mit der PANORAMO befahren werden, während mit einer konventionellen Inspektionskamera lediglich 2 bis 3 Haltungen machbar gewesen wären. Röers sieht darin noch zwei weitere Vorteile: „Die Störung der öffentlichen Wege fällt mit der PANORAMO deutlich geringer aus, da die Verweildauer auf der Straße kürzer ist. Positiv wirkt die

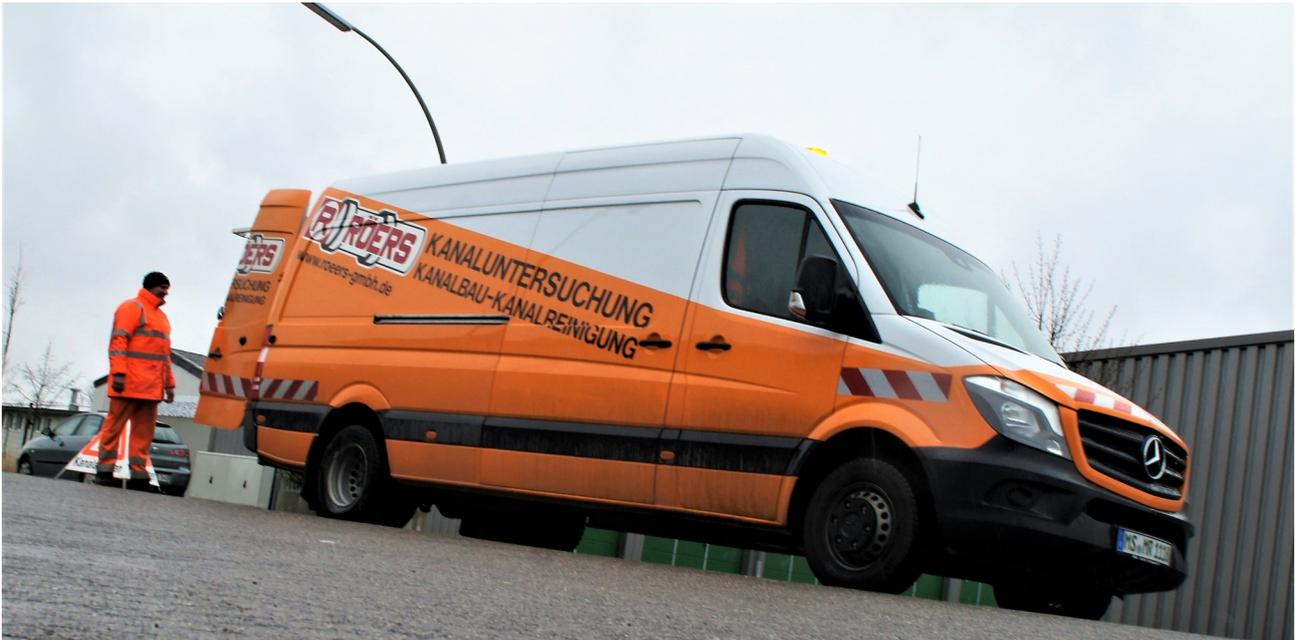
Bildunterschrift (DSC07163.jpg):

Die Rohrabschnitt-Sequenzen werden mittels Gigabit-Ethernet-Standard an das Untersuchungsfahrzeug mit 1.000.000.000 Bits pro Sekunde übertragen und dort zu einer realen 3D-Innenansicht zusammengesetzt.

Während des Scanvorgangs, der sowohl bei Vorwärts- als auch bei Rückwärtsfahrt möglich ist, werden die Daten digital an das Untersuchungsfahrzeug übertragen und stehen dem Operateur zur Orientierung und Hinderniserkennung – als Live-Bilder – zur Verfügung. Für die verlustfreie Übertragung der Bilder und sonstiger Daten verwendet IBAK einen Gigabit-Ethernet-Standard, der aus dem Computer-Netzwerk-Bereich bereits bekannt und in der Lage ist, 1.000.000.000 Bits pro Sekunde zu übertragen. Bei der Inspektionsfahrt kann an signifikanten Stellen der Videomodus eingestellt werden. So lassen sich Bewegungsabläufe wie beispielsweise fließendes Wasser auch mit dieser Technik bestens erkennen.
